PROCES-VERBAL DE DESCRIPTION

LE 08.02.2023

- Il y a lieu de procéder à la description du bien immobilier situé à BARROU (Indre-et-Loire), cadastré section A n°369, lieudit 42 Grande Rue, pour une contenance de 0ha 04a et 10ca, ci-après désigné :

Une maison d'habitation comprenant :

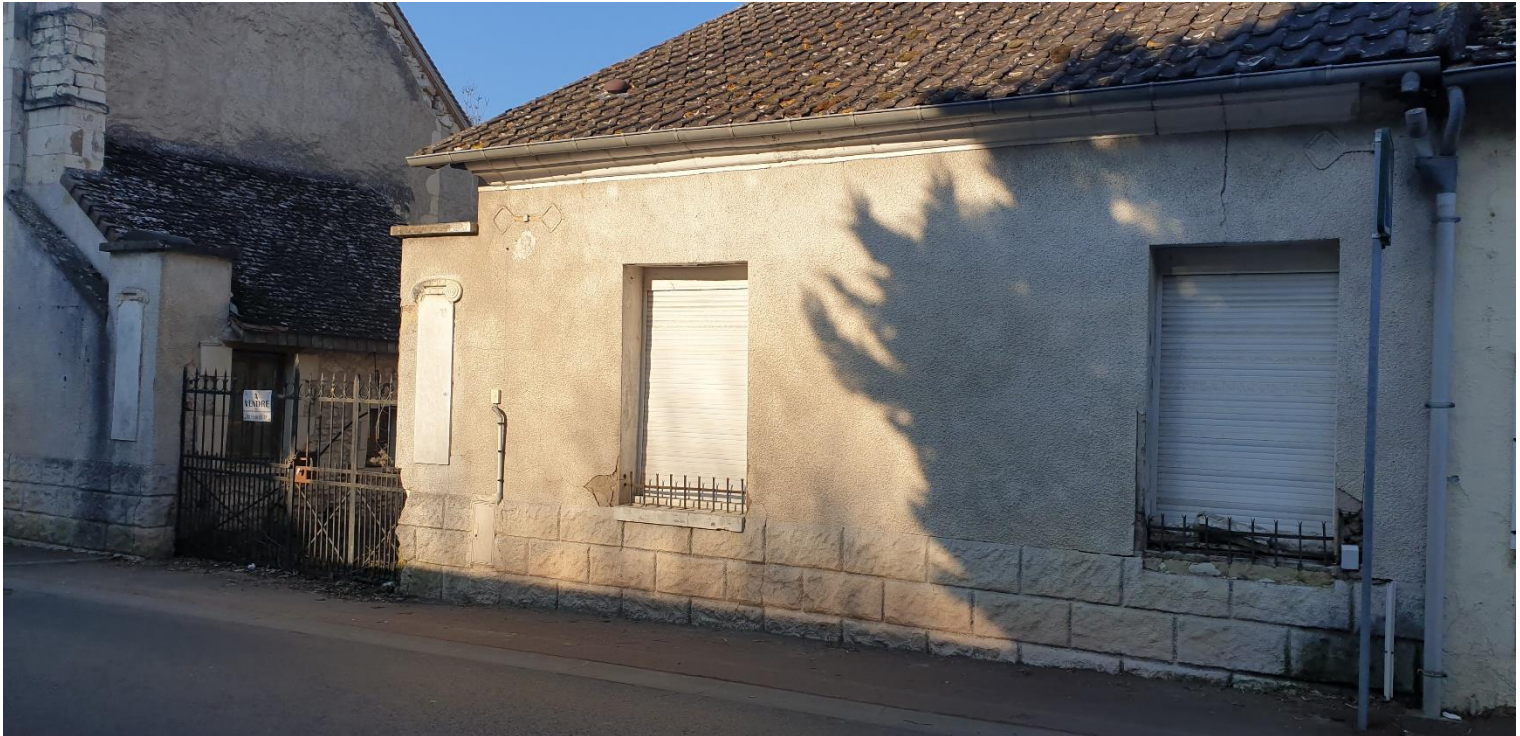
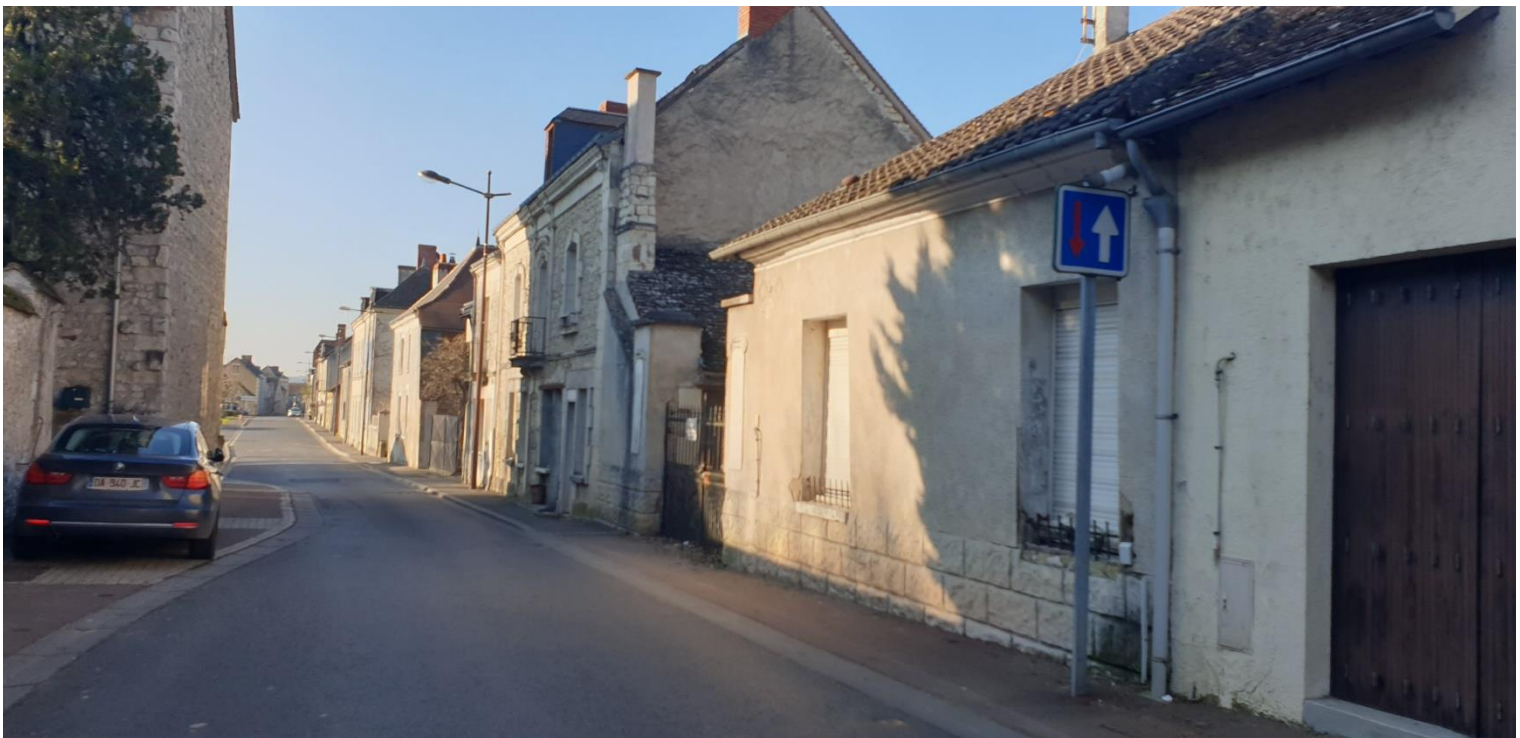
VUE DE L'IMMEUBLE DEPUIS LA VOIE PUBLIQUE

Façade affectée de plusieurs fissures avec cadres des fenêtres dégradés et une gouttière non reliée à la descente de gouttière attenante.

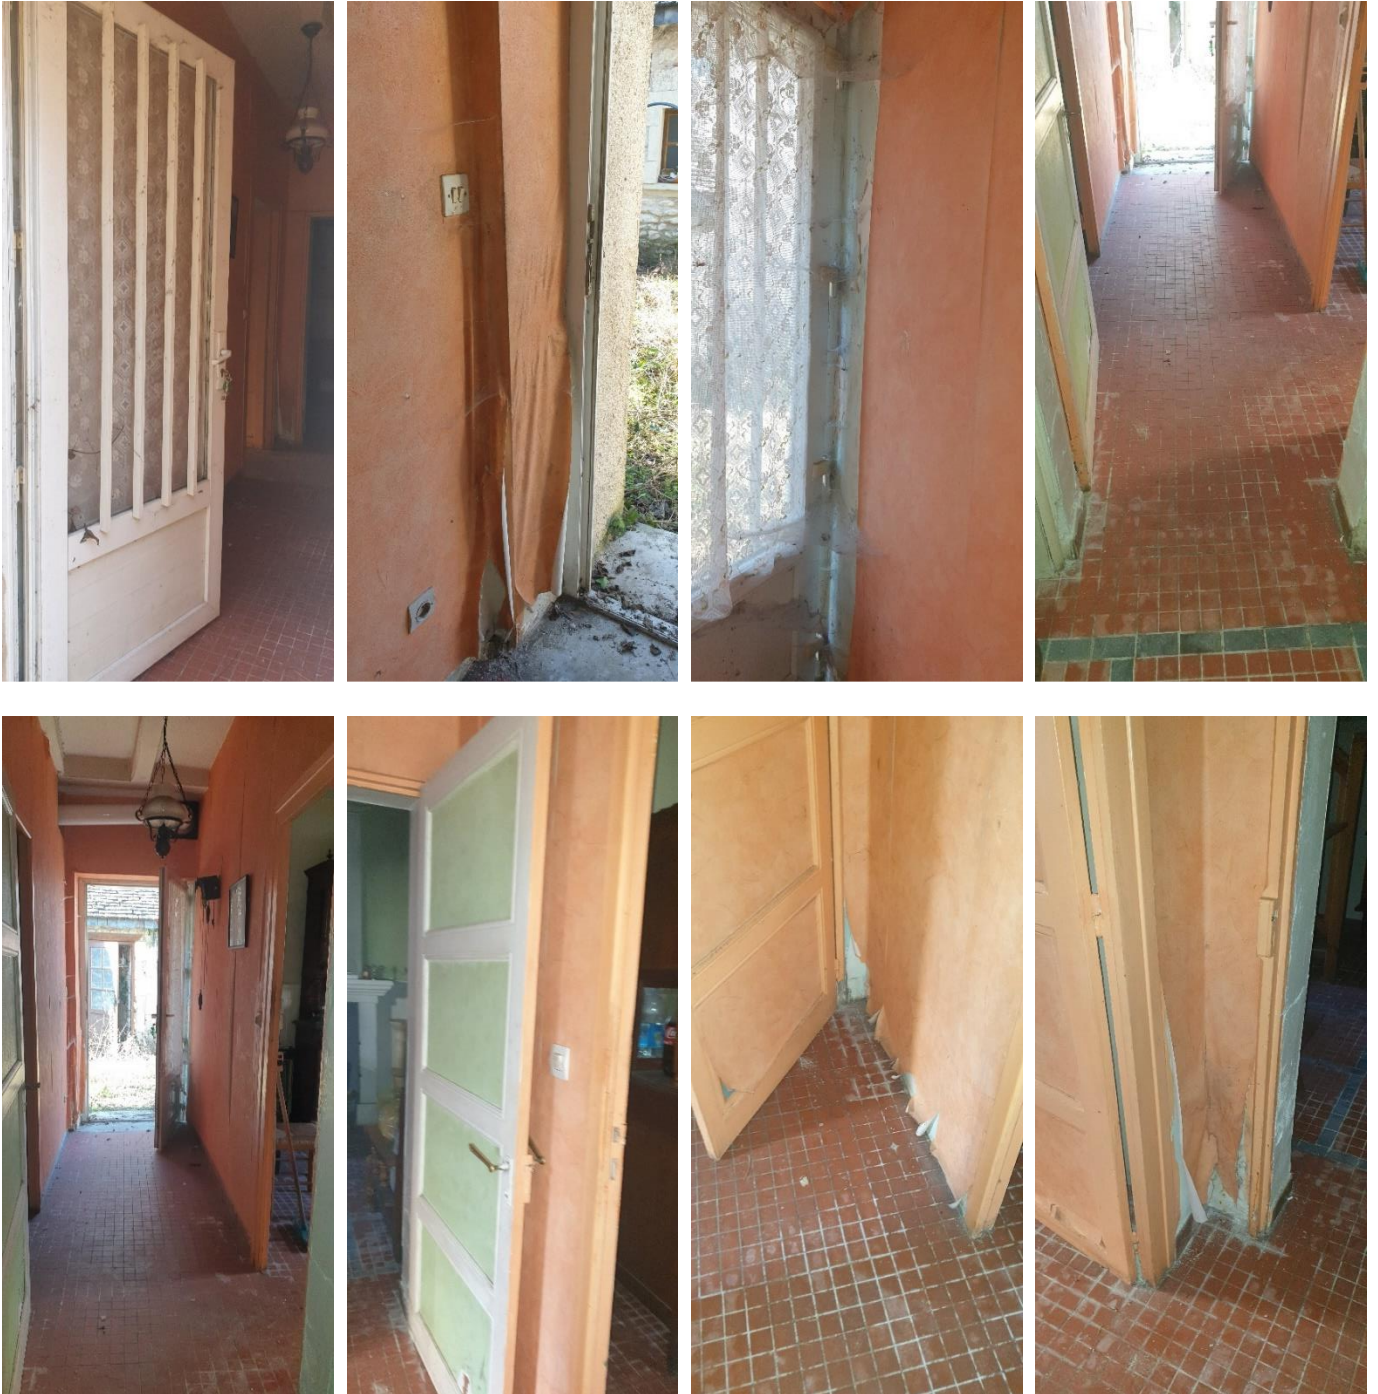
ENTREE :

Je constate que la pièce est vétuste.

Sol sous carrelage ancien présentant des taches de couleur blanchâtre.

Murs recouverts de tapisserie en mauvais état.

Plafond avec poutres sous peinture et entre-poutres également sous peinture ; Le tout en mauvais état.

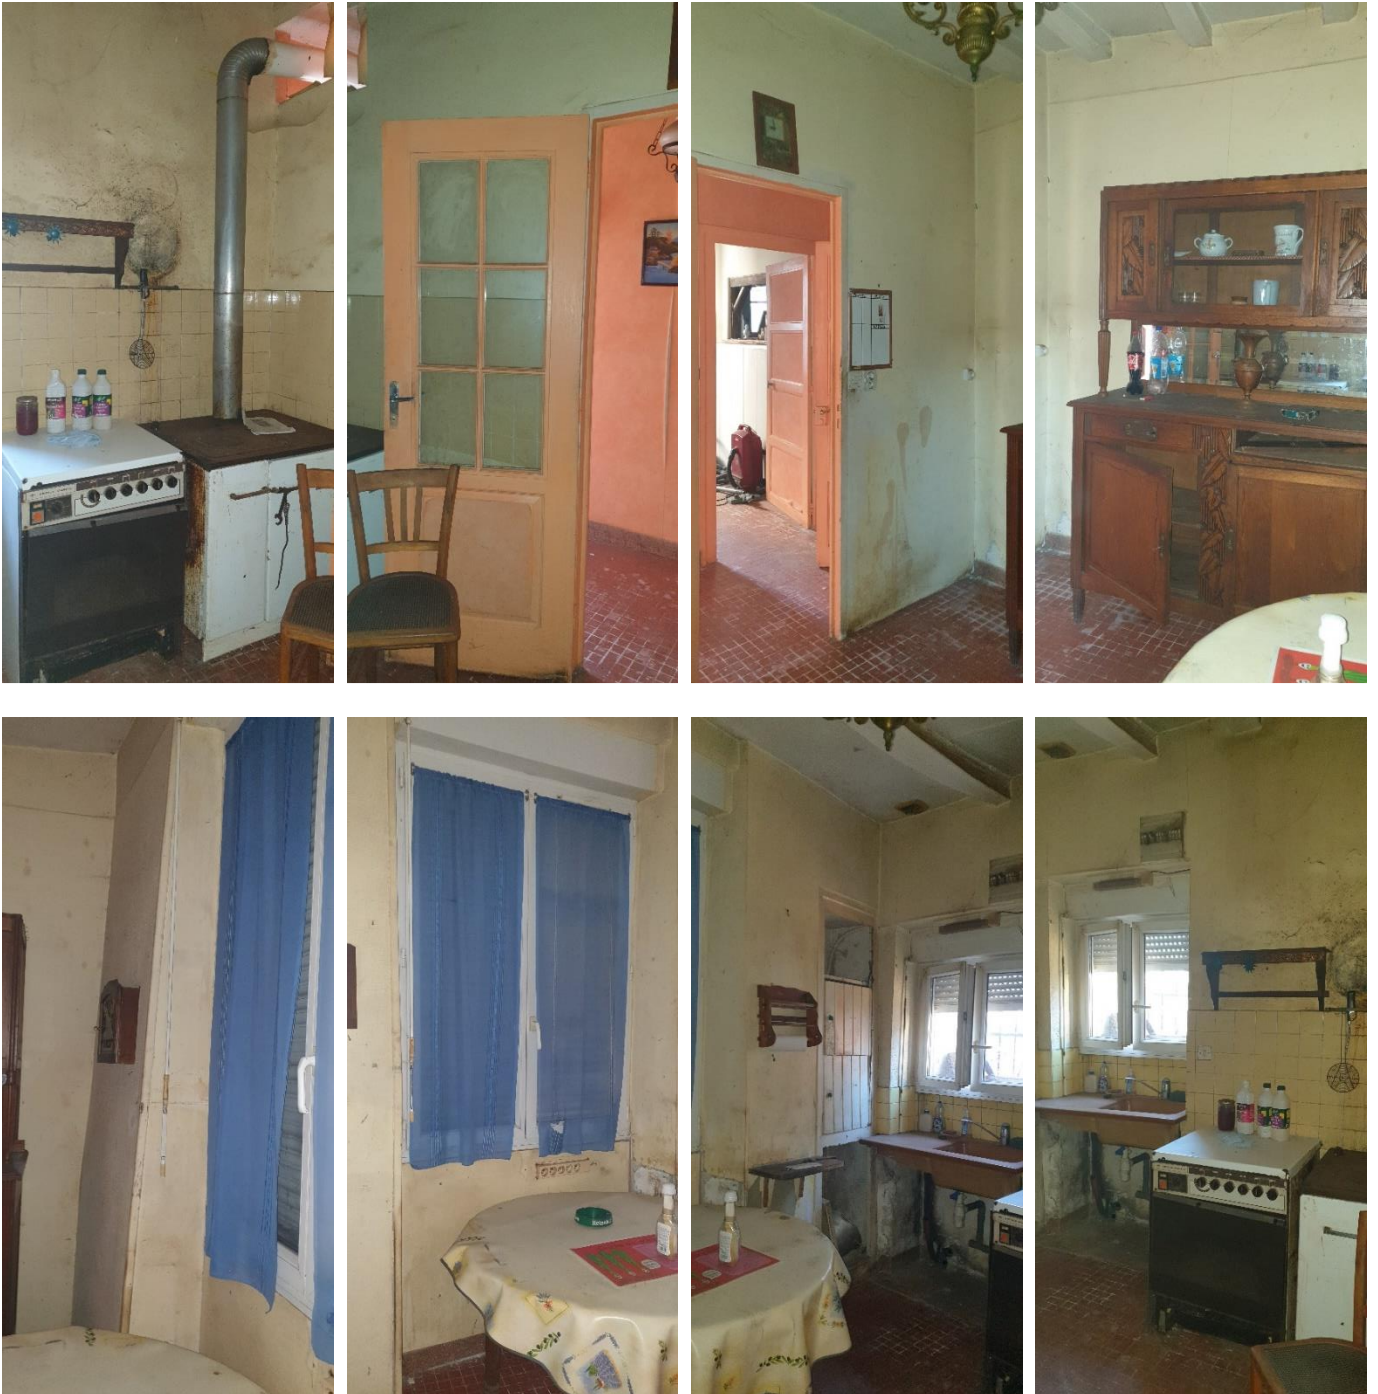
CUISINE :

Je constate que la pièce est vétuste.

Murs sous peinture en mauvais état.

Plafond avec poutres sous peinture et entre-poutres également sous peinture ; Le tout en mauvais état.

Eclairage naturel assuré par deux fenêtres, deux battants, châssis pvc, double vitrage. Volets roulants pvc avec manivelle en mauvais état.

Chauffage assuré par un poêle en mauvais état.

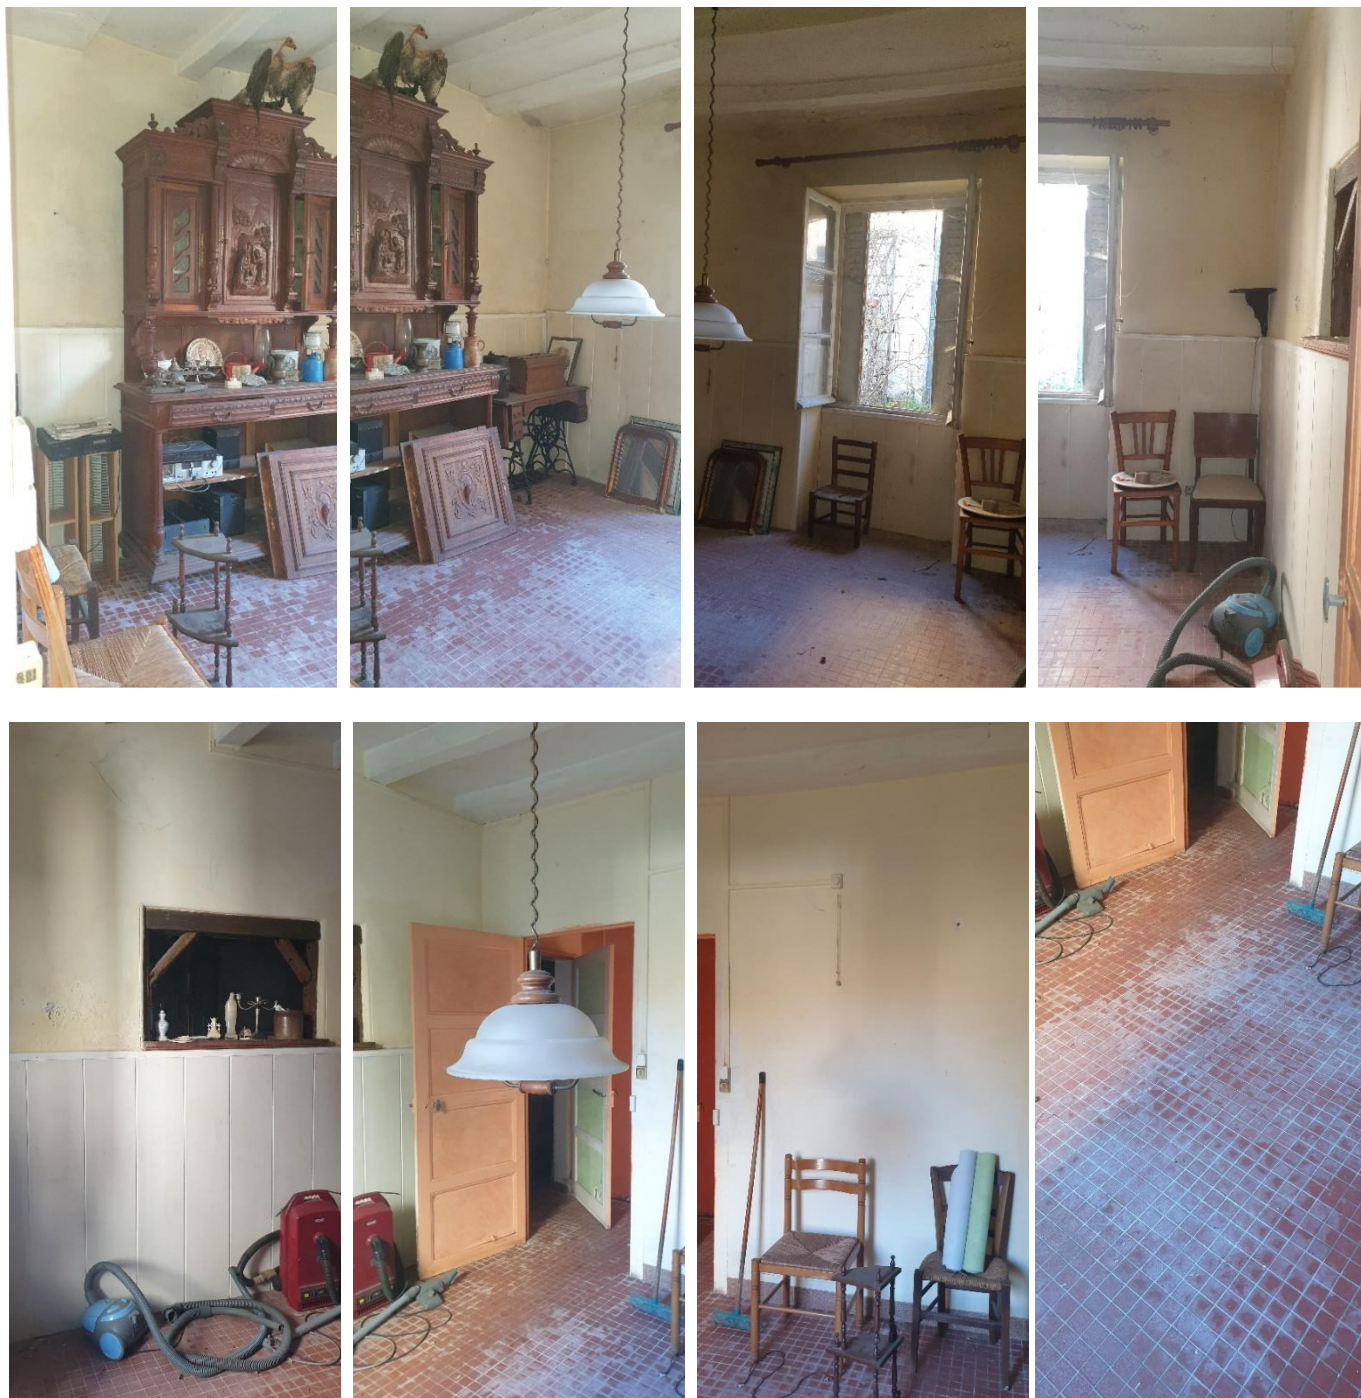
SEJOUR :

Je constate que la pièce est vétuste.

Murs recouverts de toile de verre sous peinture en mauvais état et doublage en lambris pvc en partie basse des murs extérieures ainsi que sur le mur attenant au salon.

- Présence de moisissures au niveau de l'appui de fenêtre ;
- Une ouverture (passe-plat) donnant sur le salon, avec cadre constitué de poutres vernies.

Eclairage naturel assuré par une fenêtre châssis bois, deux battants, simple vitrage avec volets pliants en métal. Le tout en mauvais état.

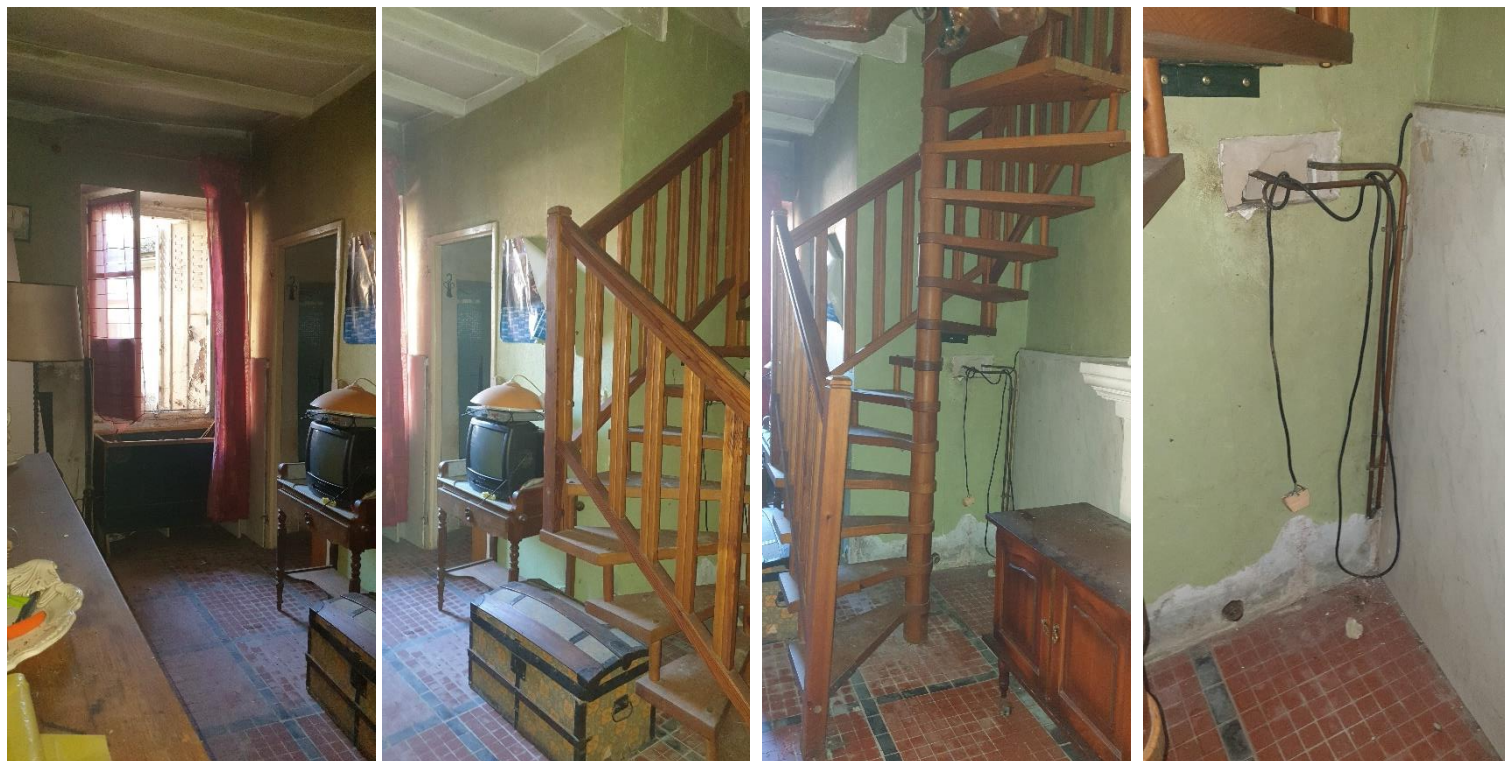
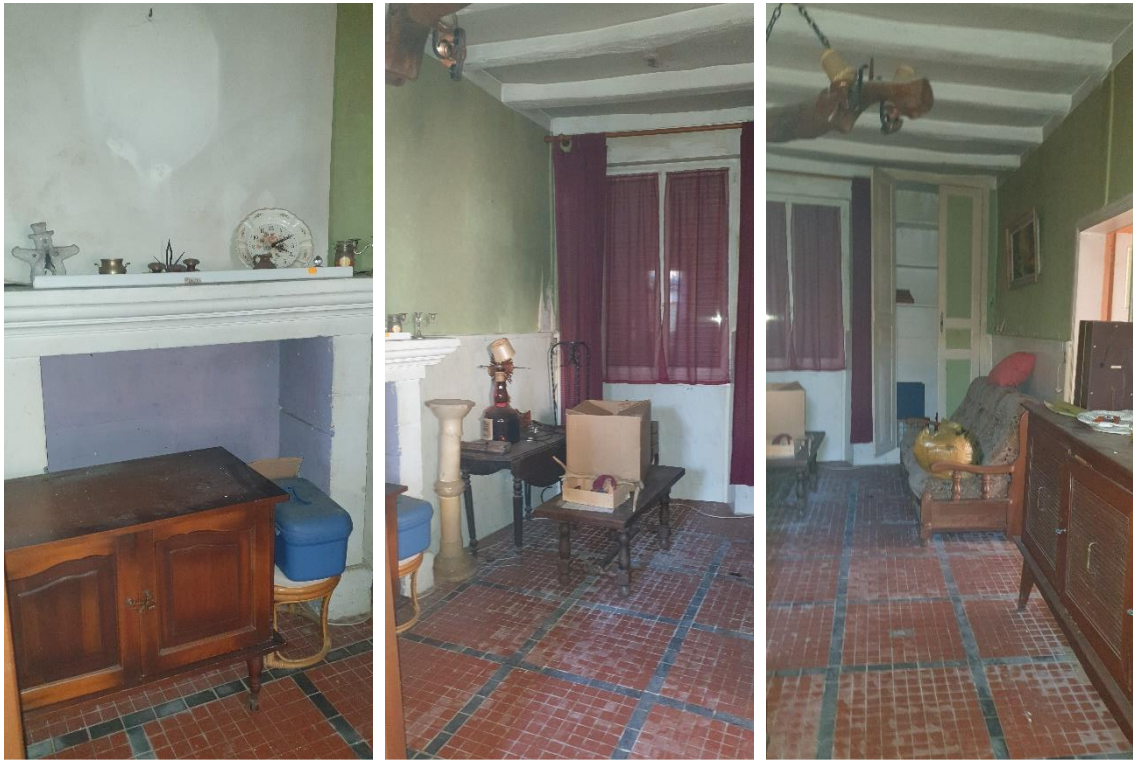
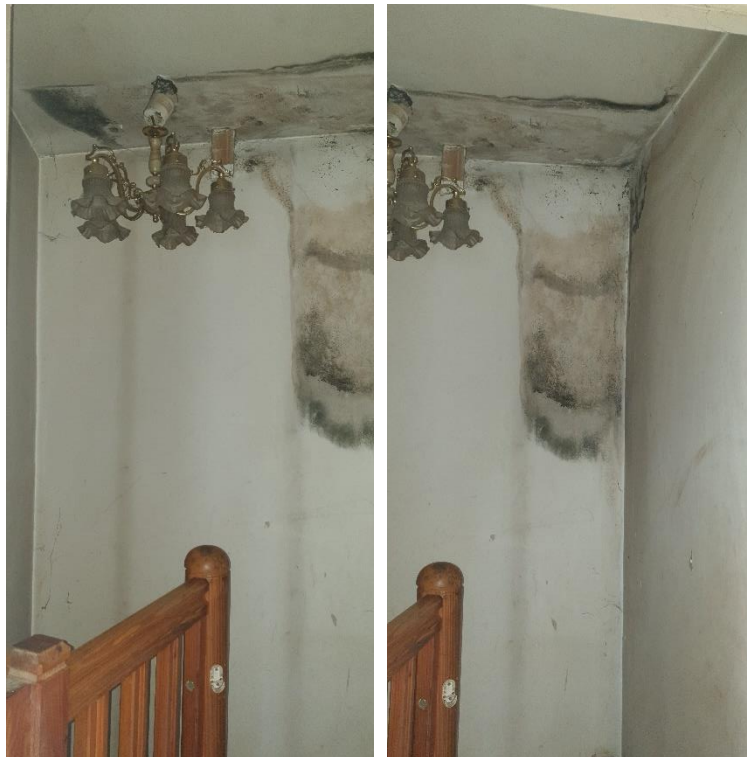
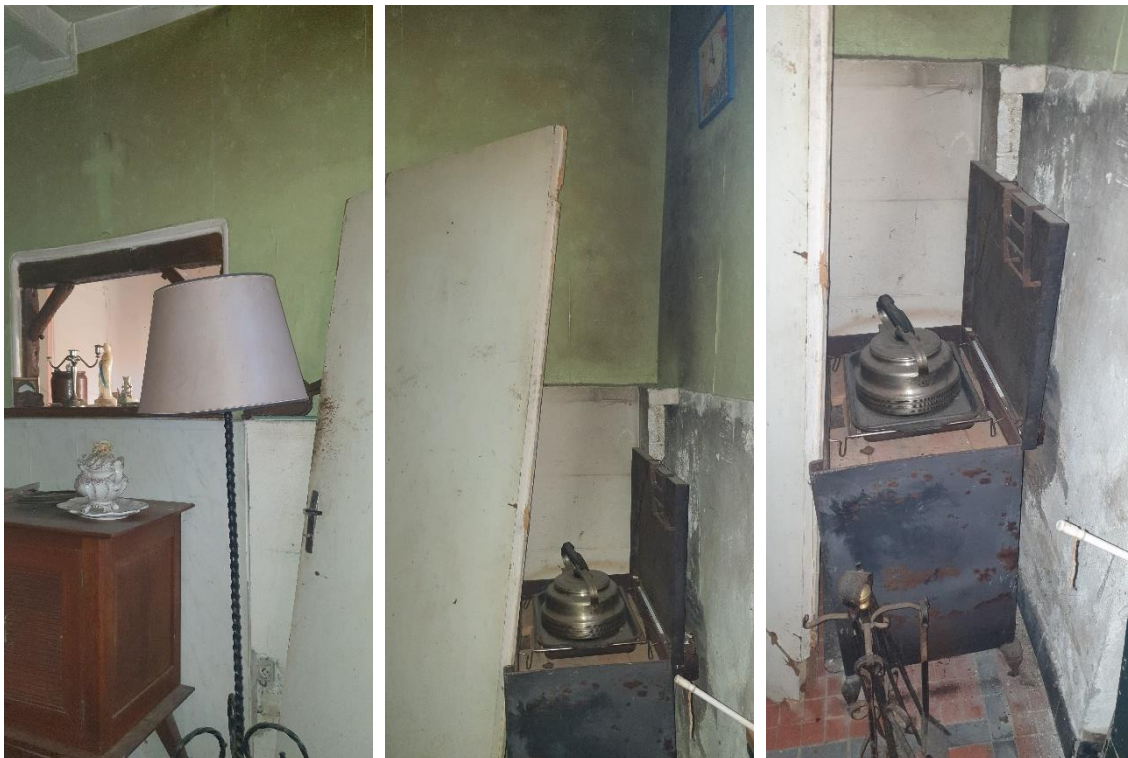
PETIT SALON ET CAGE D'ESCALIER :

Murs recouverts de tapisserie en mauvais état et doublage en lambris pvc en partie basse des murs.

- Doublage en polystyrène sur la gauche du poêle et absence de doublage à l'arrière de celui-ci.
- Murs de la cage d'escalier en mauvais état avec présence de moisissures importantes débordant sur le plafond, certainement liées à une fuite sur la couverture de l'immeuble.

Plafond avec poutres sous peinture et entre-poutres également sous peinture ; Le tout en mauvais état.

Eclairage naturel assuré par une fenêtre châssis bois donnant sur le jardin, deux battants, simple vitrage avec volets pliants en métal. Le tout en mauvais état.

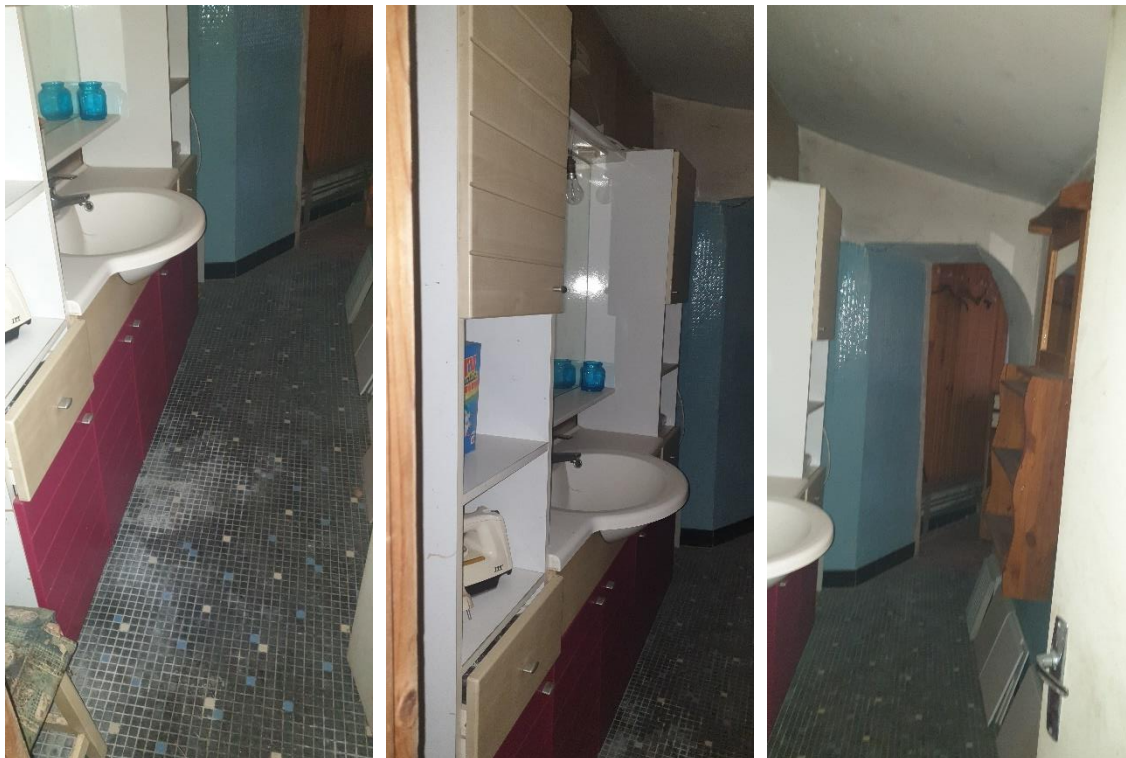
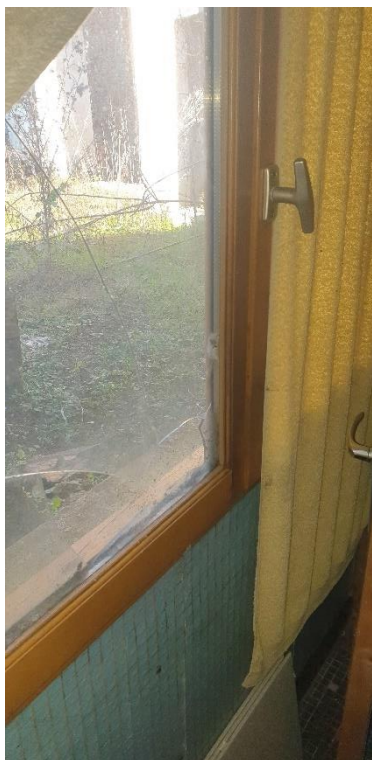
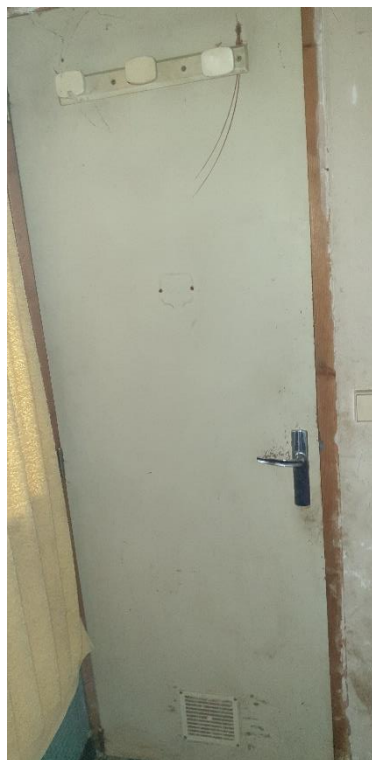
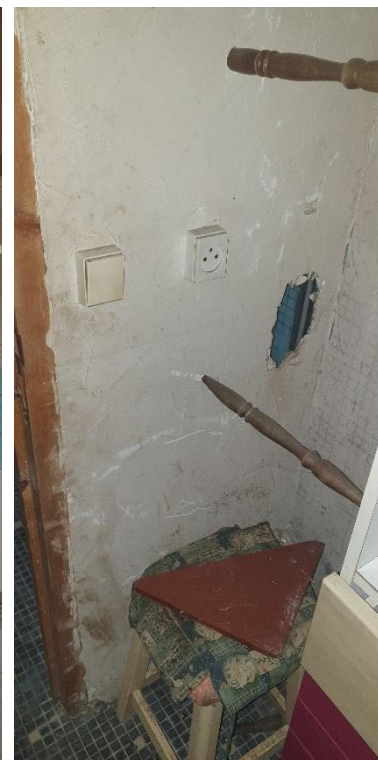
SALLE D'EAU :

Sol recouvert de deux carrelages différents en mauvais état, affectés de traces de couleur blanche éparses et importantes.

Murs sous faïence murale ou peinture ou lambris en bois. Le tout en mauvais état.

Plafond sous peinture en mauvais état.

Eclairage naturel assuré par une fenêtre châssis bois donnant sur le jardin, deux battants, vitrage brisé.

Installation sanitaire comprenant une cabine de douche en mauvais état ainsi qu'un lavabo sur meuble de salle de bain avec miroir, deux colonnes et placards en partie basse.

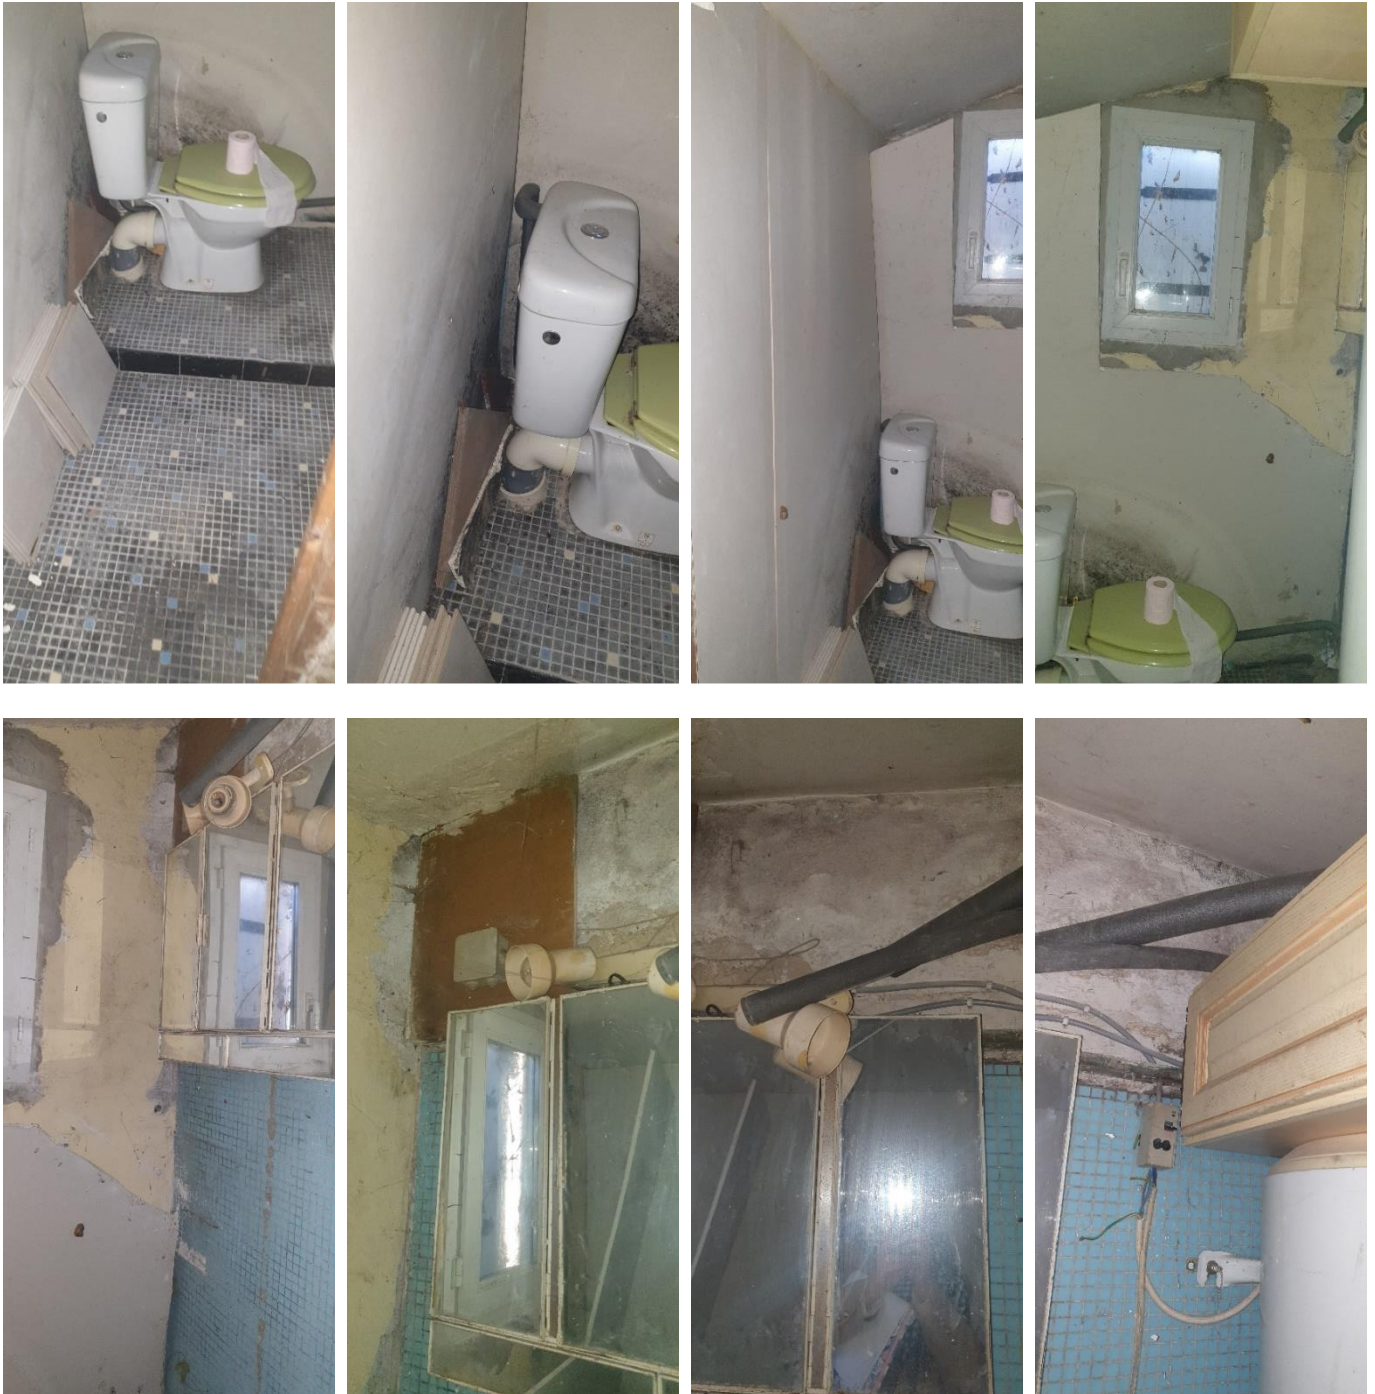
WC :

La pièce est particulièrement vétuste.

Sol recouvert de deux carrelages différents en mauvais état, affectés de traces de couleur blanche éparées et importantes, avec présence d'une marche au niveau du wc.

Murs en mauvais état avec traces importantes de moisissures sur les murs extérieurs et un jour important au bas du mur pignon.

Plafond et rampant sous peinture en mauvais état.

Installation sanitaire comprenant un wc en mauvais état ainsi qu'un chauffe-eau.

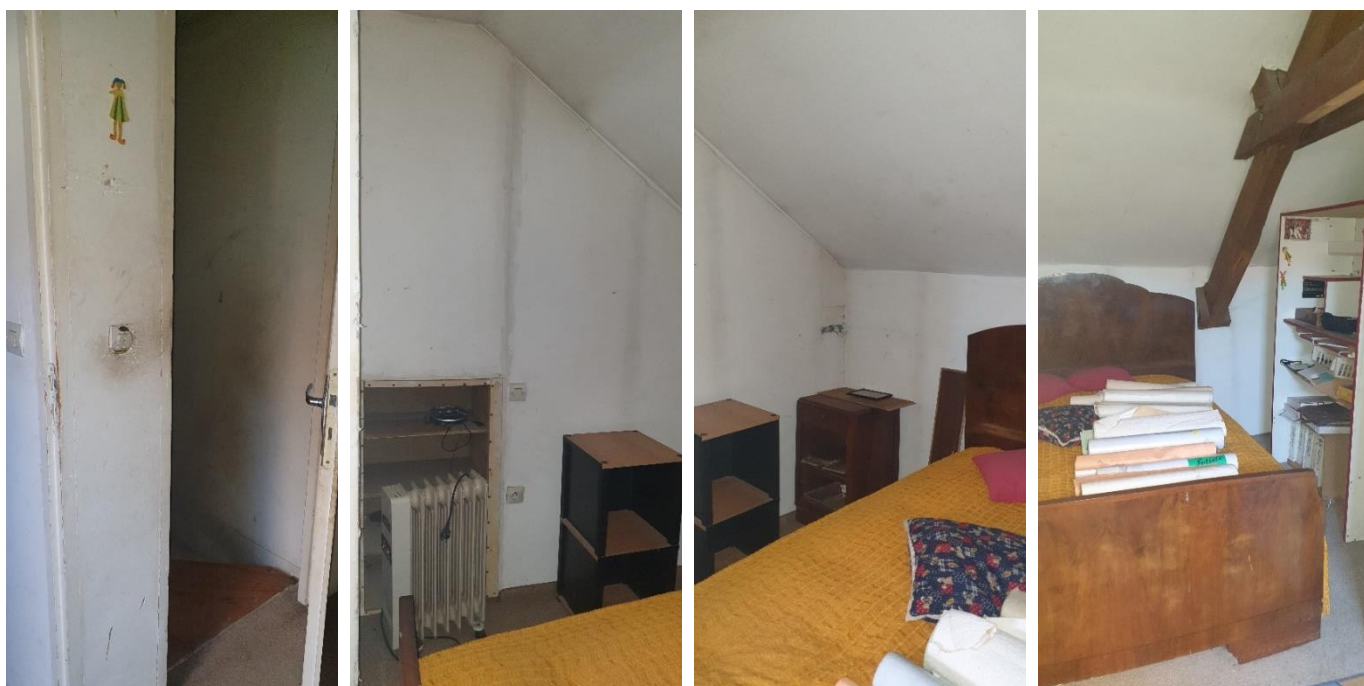
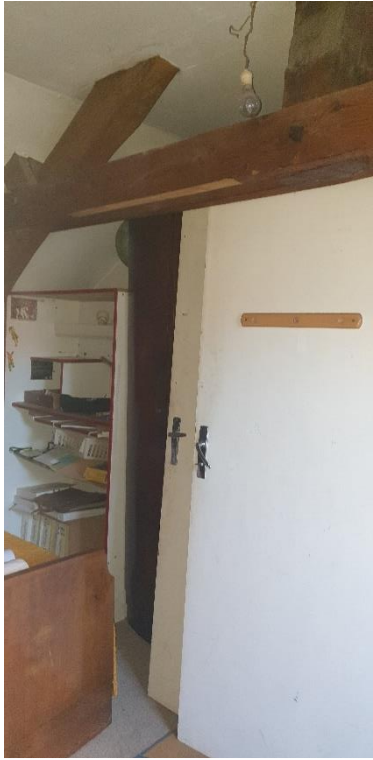
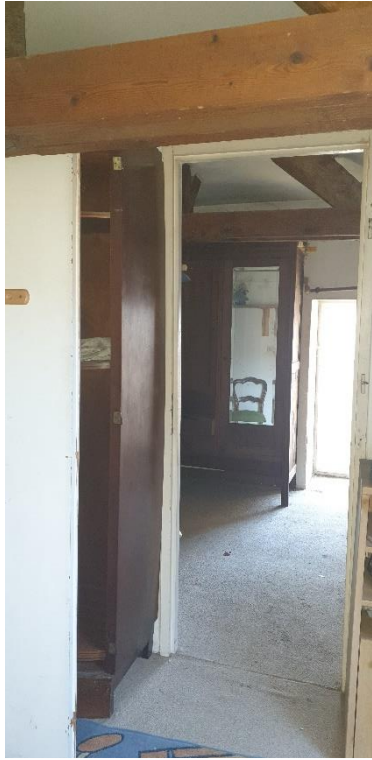
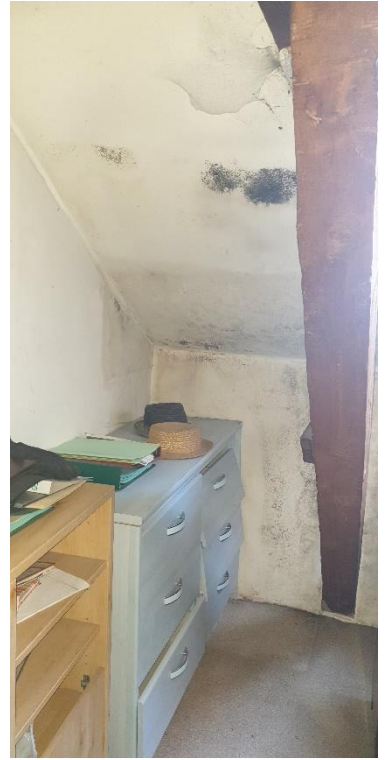
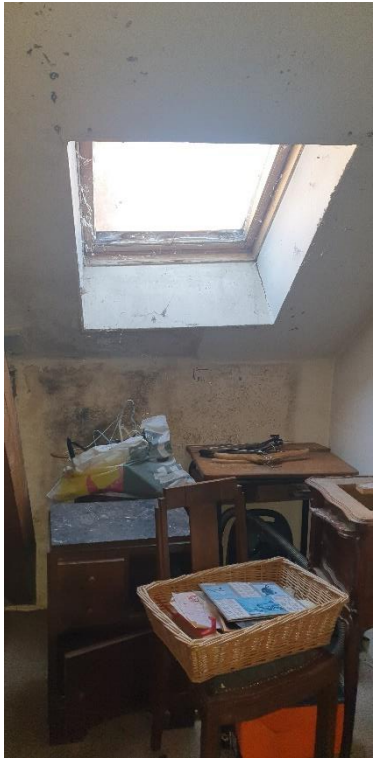
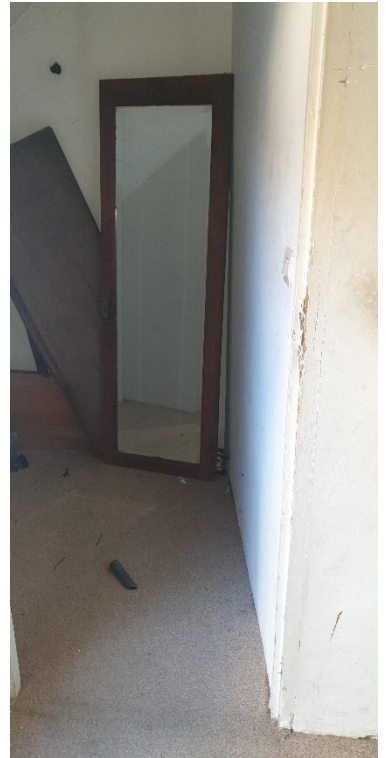
CHAMBRE 1 :

Accès par une porte plane sous peinture en mauvais état avec poignée en état d'usage.

Murs, rampants, plafond sous peinture de couleur blanche en très mauvais état avec traces très importantes de moisissures liées certainement à des fuites sur la couverture.

Eclairage naturel par une fenêtre de toit, châssis bois de marque VELUX, ancien, en mauvais état.

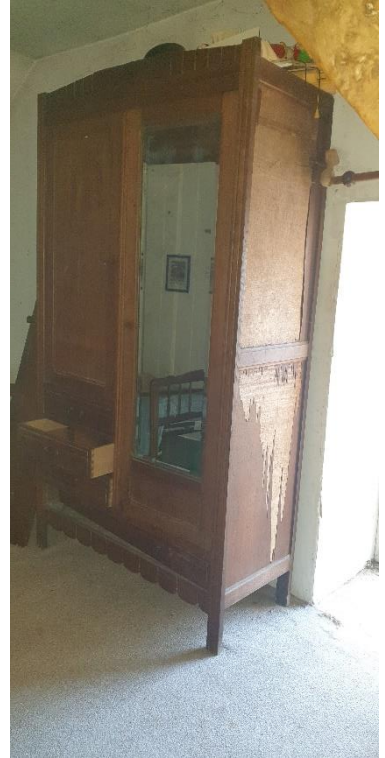
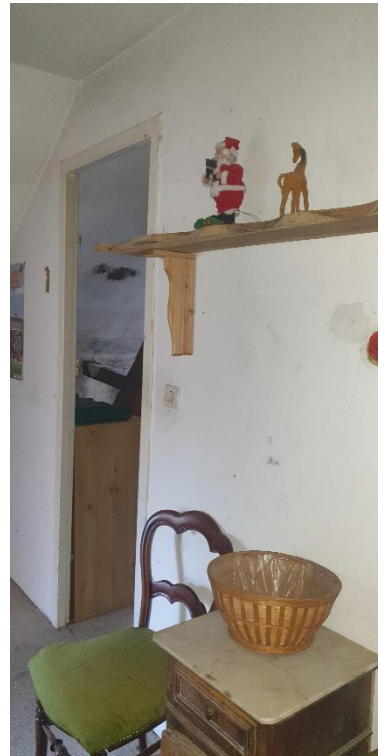
CHAMBRE 2 :

Accès par un cadre en bois, sans porte, sous peinture en mauvais état.

Murs, rampants, plafond sous peinture de couleur blanche en très mauvais état avec traces très importantes de moisissures liées certainement à des fuites sur la couverture.

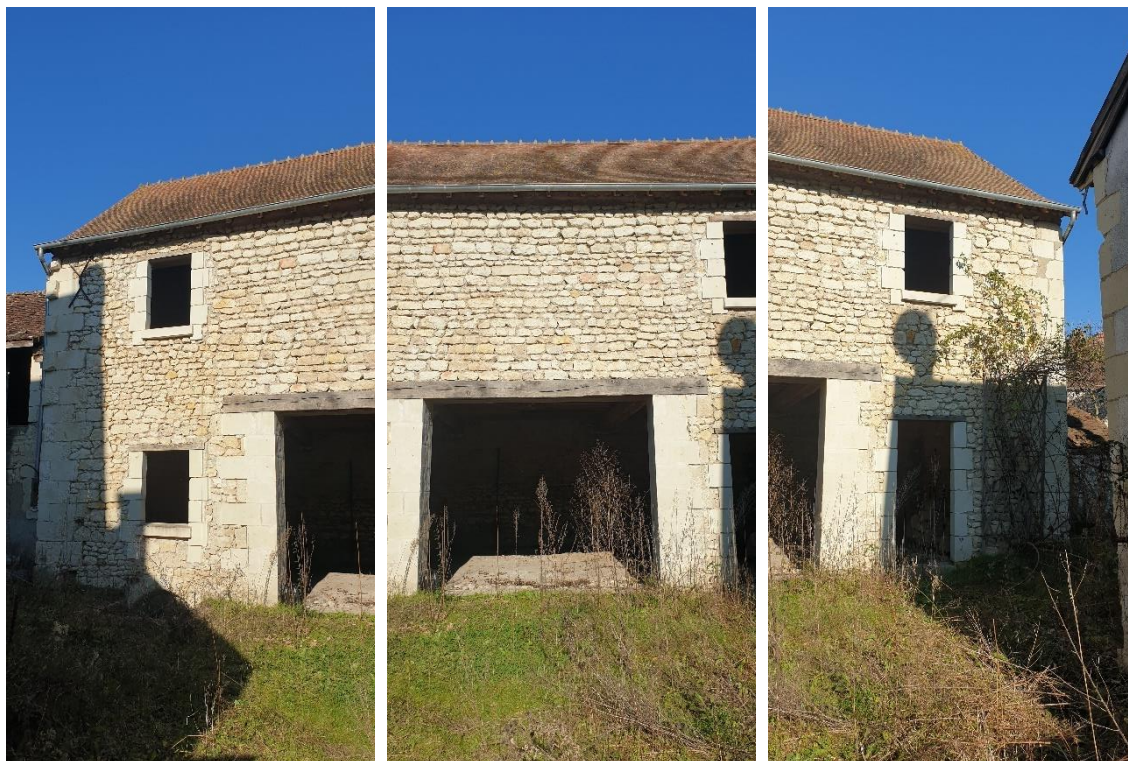
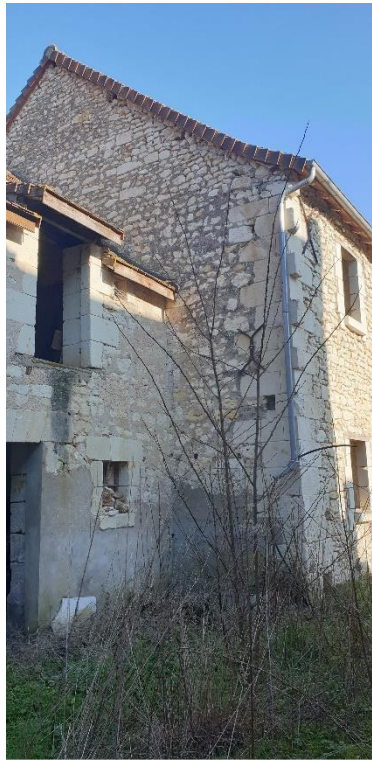
Façades

Les **murs** demeurent à l'état brut avec présence de fissures sur les deux murs pignons.

Aucune menuiserie n'est posée en façade mais il existe trois ouvertures pour fenêtres (dont une en rez-de-jardin), une ouverture pour une porte d'entrée et une dernière ouverture pour porte de garage. Deux ouvertures pour fenêtres sur pignon droit, à l'étage.

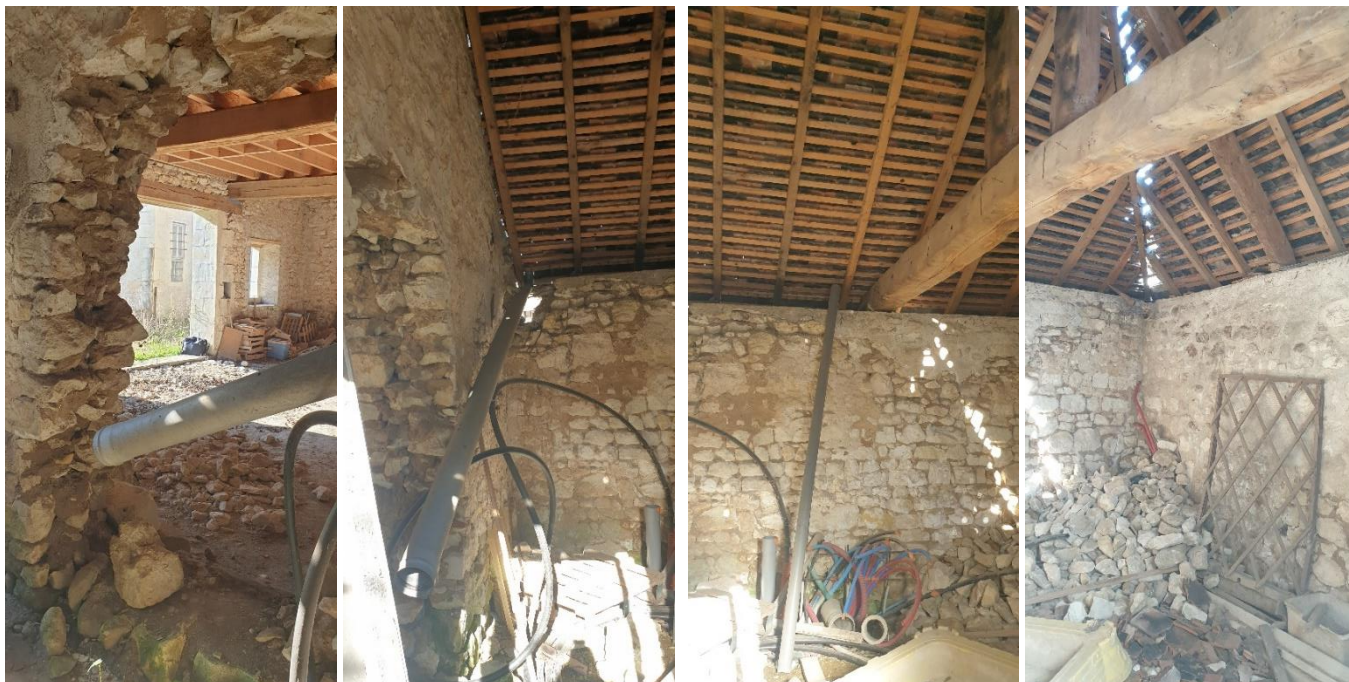
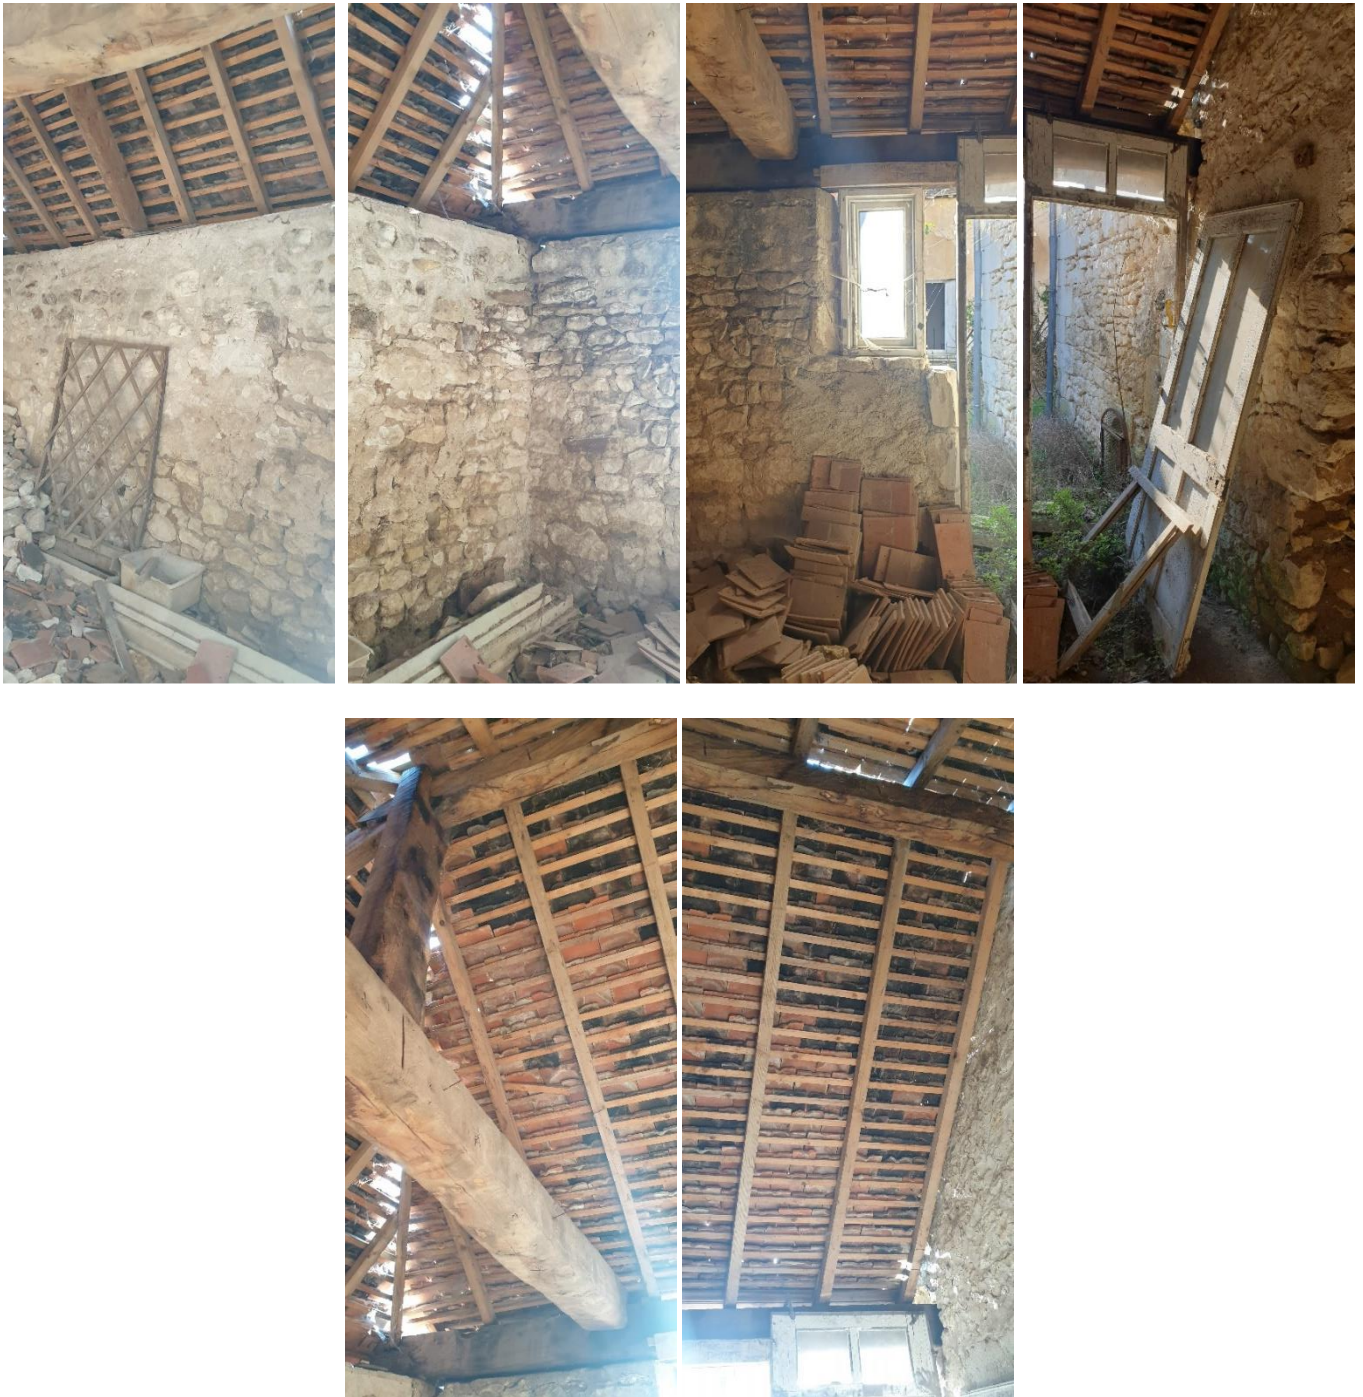
PARTIE ANNEXE A LA GRANGE :

La **toiture** est vétuste avec des jours visibles.
