PROCES-VERBAL DE DESCRIPTION

LE 08.02.2023

- Il y a lieu de procéder à la description du bien immobilier situé à BARROU (Indre-et-Loire), cadastré section A n°369, lieudit 42 Grande Rue, pour une contenance de 0ha 04a et 10ca, ci-après désigné :

Une maison d'habitation comprenant :

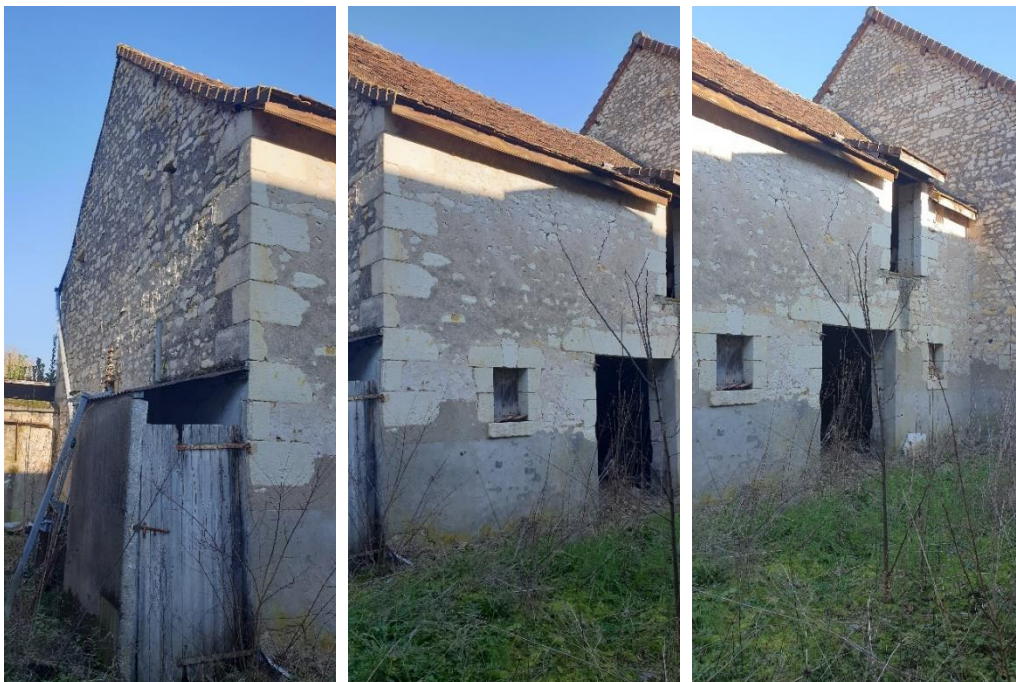
ETABLE :

Bâtiment constitué d'un étage avec accès au rez-de-jardin par une large ouverture sans menuiserie en place. Partie « grenier » inaccessible.

Murs en pierres affectés de fissures.

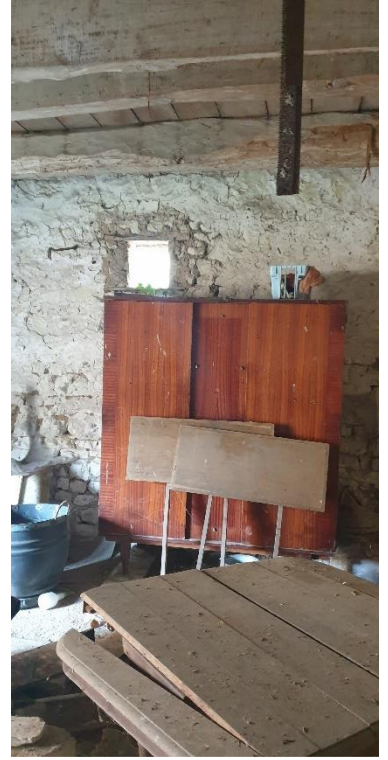
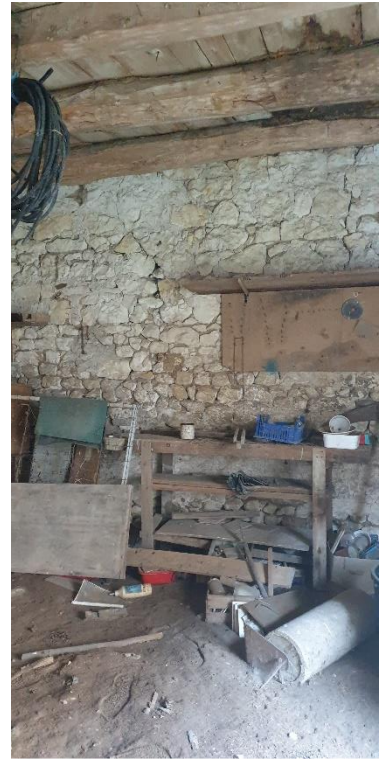
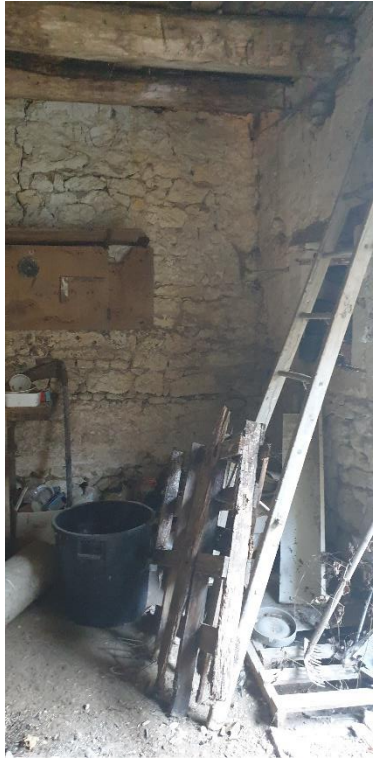
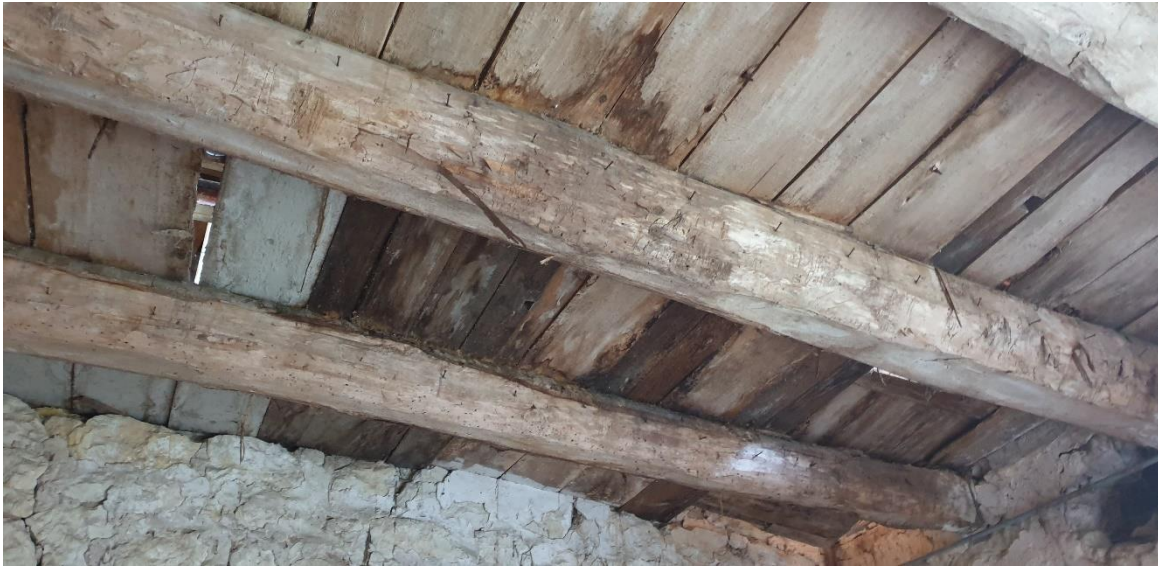
Intérieur

Plafond du rez-de-jardin constitué du plancher du grenier, en mauvais état, avec poutres en bois apparentes.
