PROCES-VERBAL DE DESCRIPTION

LE 08.02.2023

- Il y a lieu de procéder à la description du bien immobilier situé à BARROU (Indre-et-Loire), cadastré section A n°369, lieudit 42 Grande Rue, pour une contenance de 0ha 04a et 10ca, ci-après désigné :

Une maison d'habitation comprenant :

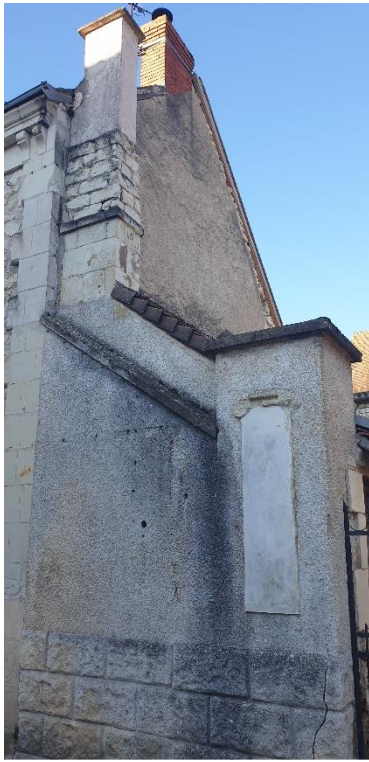
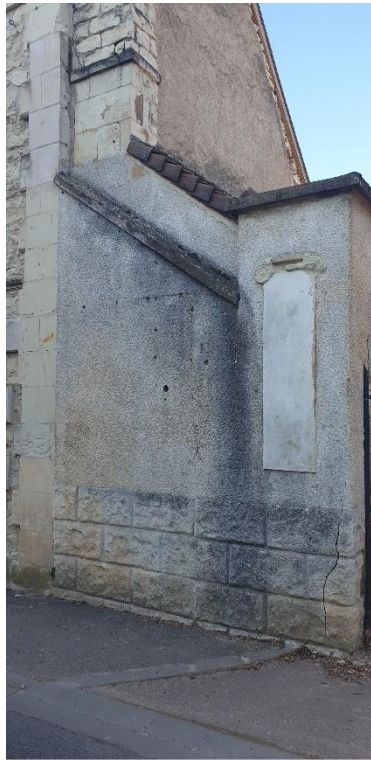
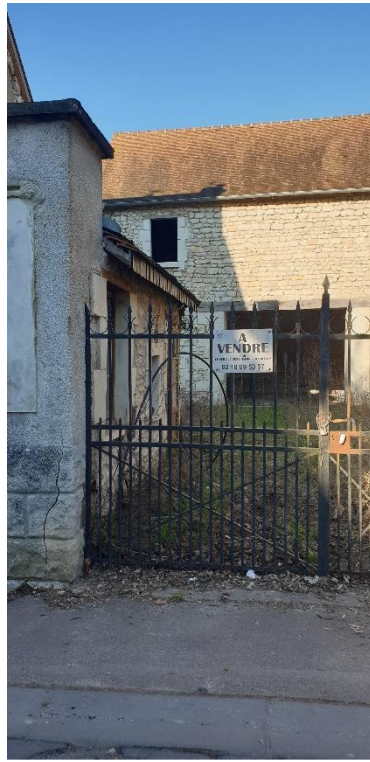
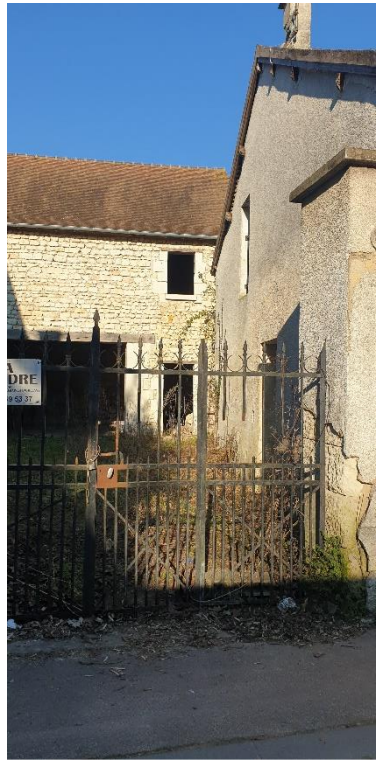
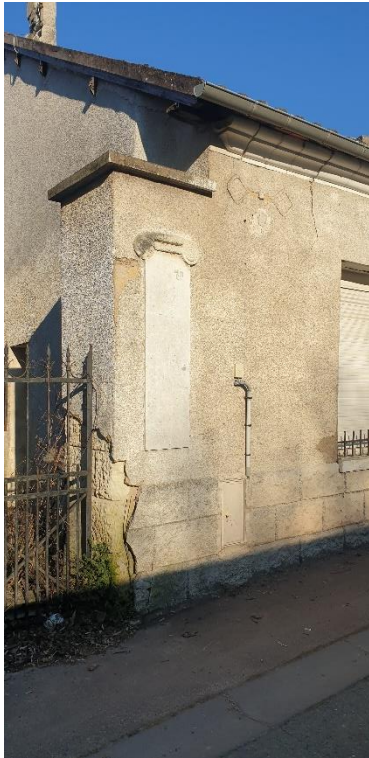
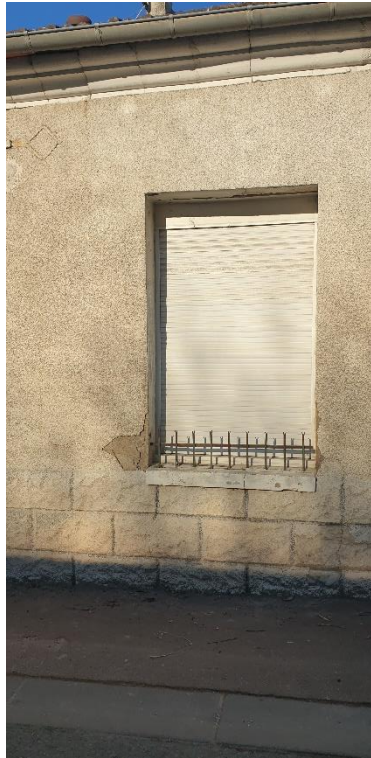
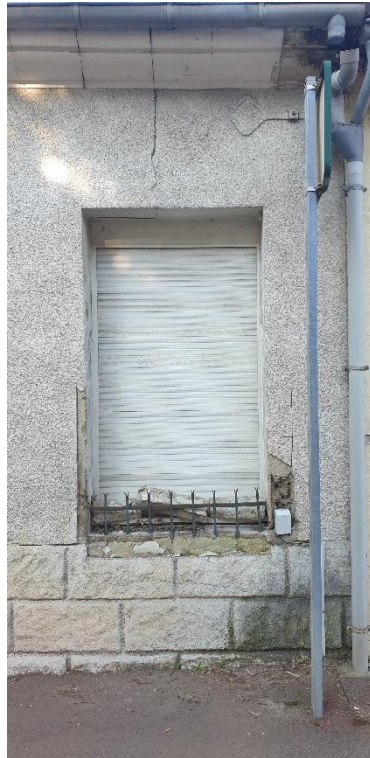
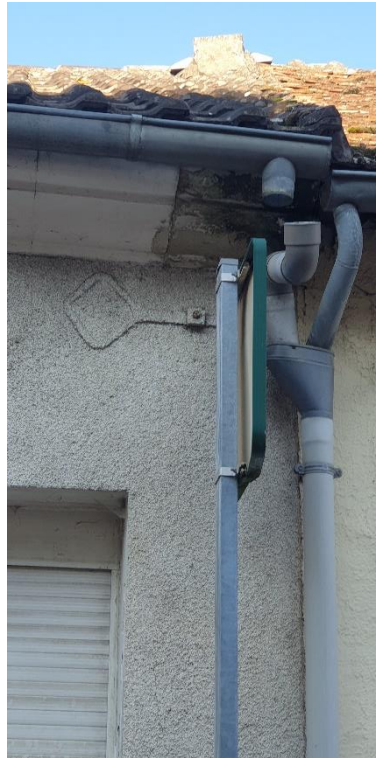
Façade affectée de plusieurs fissures avec cadres des fenêtres dégradés et une gouttière non reliée à la descente de gouttière attenante.

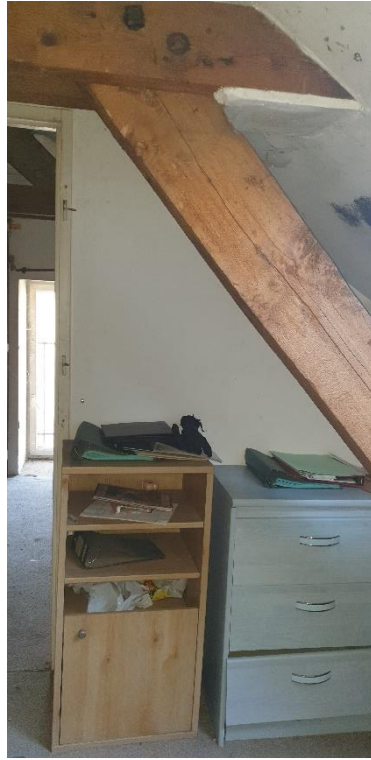
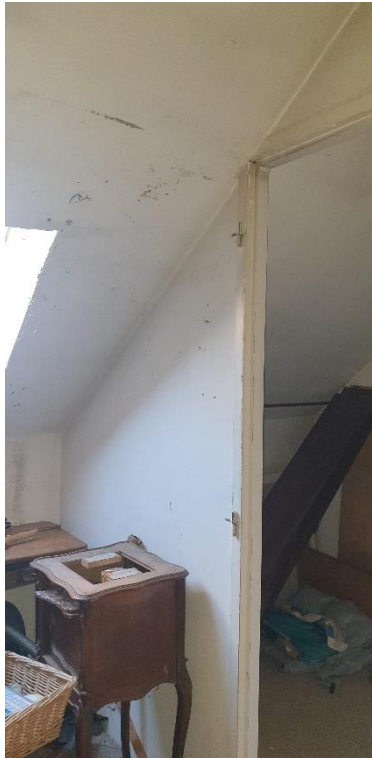
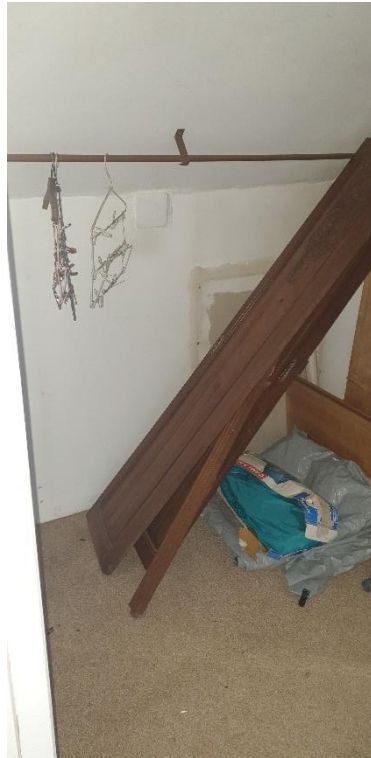
CHAMBRE 1 :

Murs, rampants, plafond sous peinture de couleur blanche en très mauvais état avec traces très importantes de moisissures liées certainement à des fuites sur la couverture.

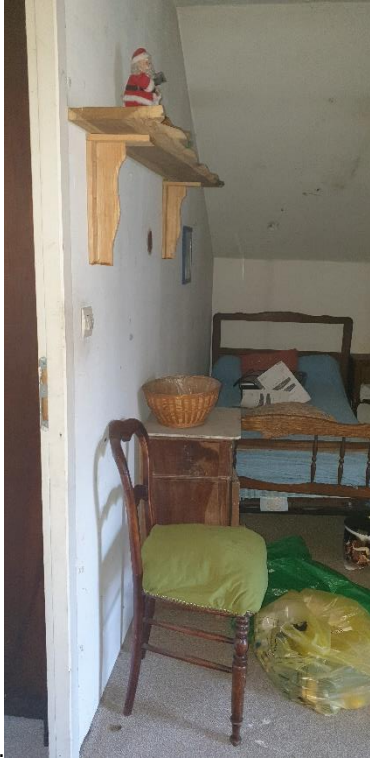
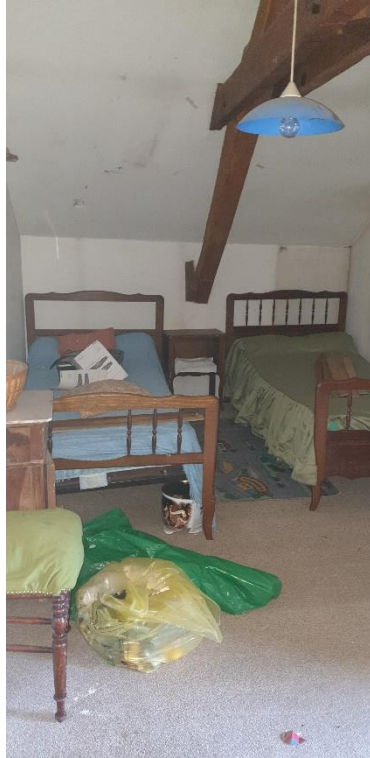
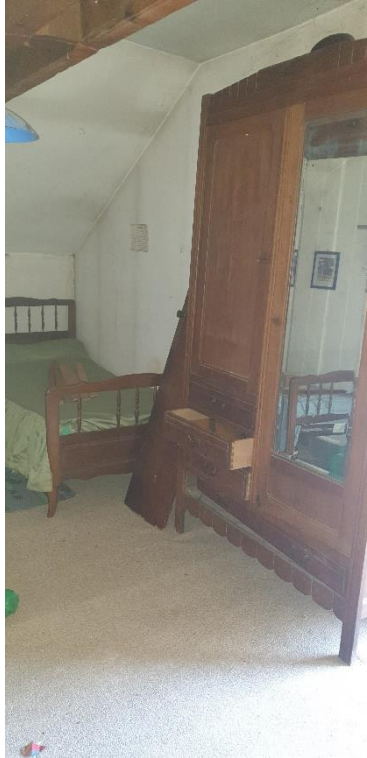
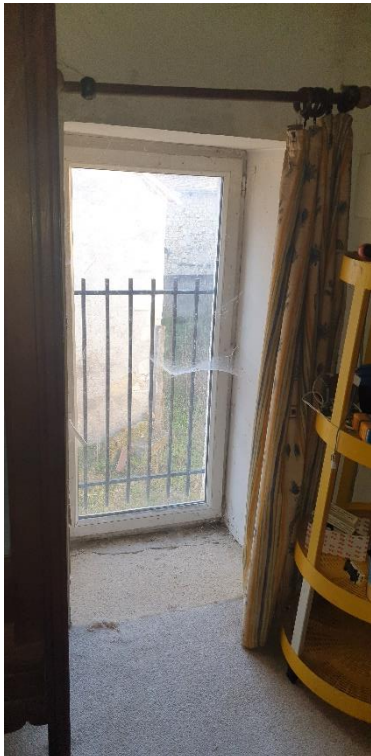
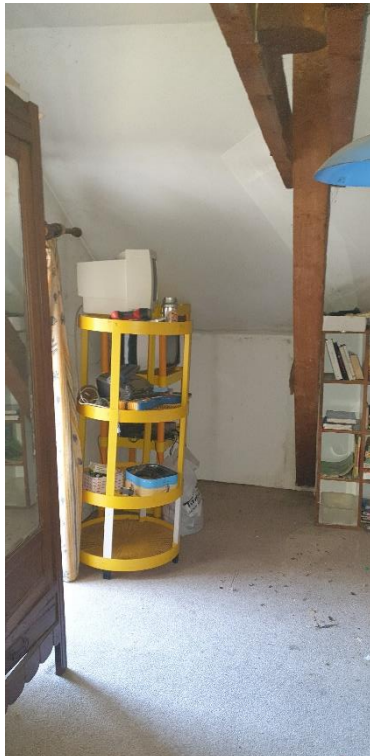
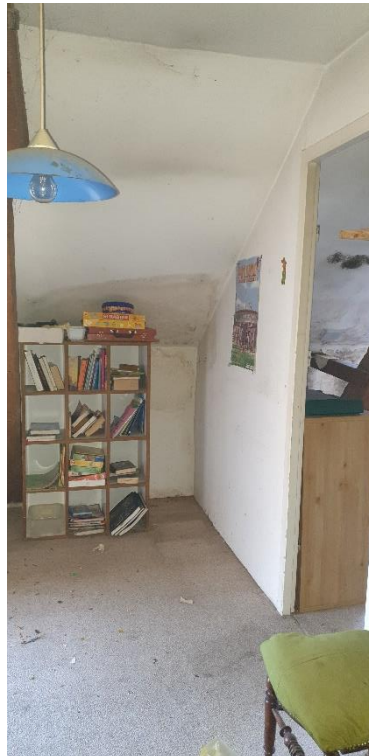
CHAMBRE 2 :

Murs, rampants, plafond sous peinture de couleur blanche en très mauvais état avec traces très importantes de moisissures liées certainement à des fuites sur la couverture.

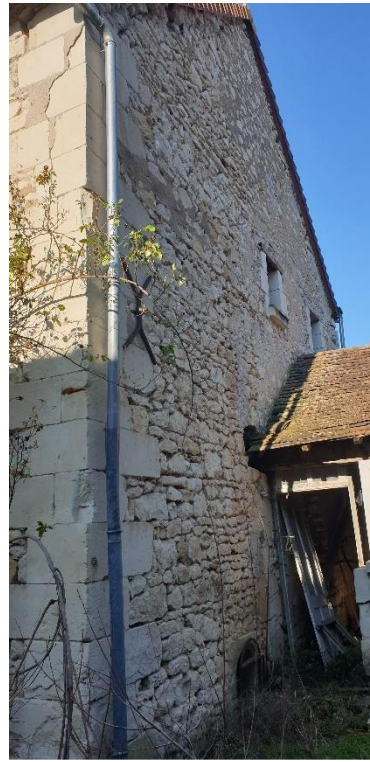
Pignon gauche

Les **murs** demeurent à l'état brut avec présence de fissures sur les deux murs pignons.

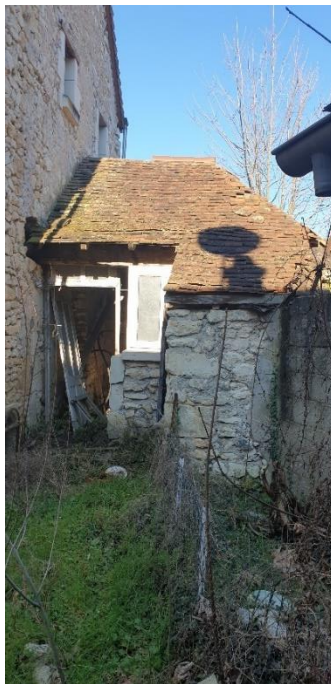
Façade

La **toiture** est vétuste avec des jours visibles.

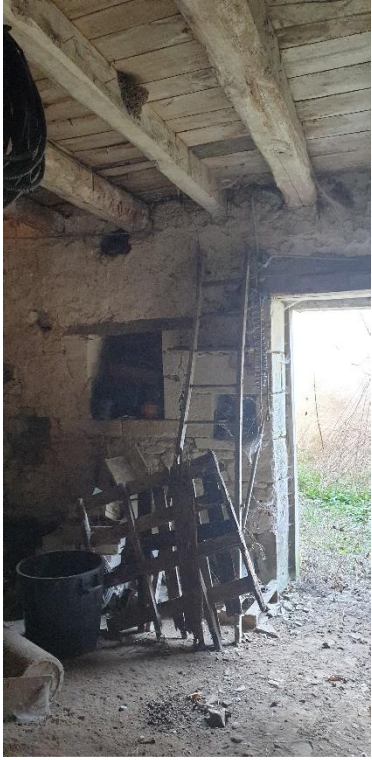
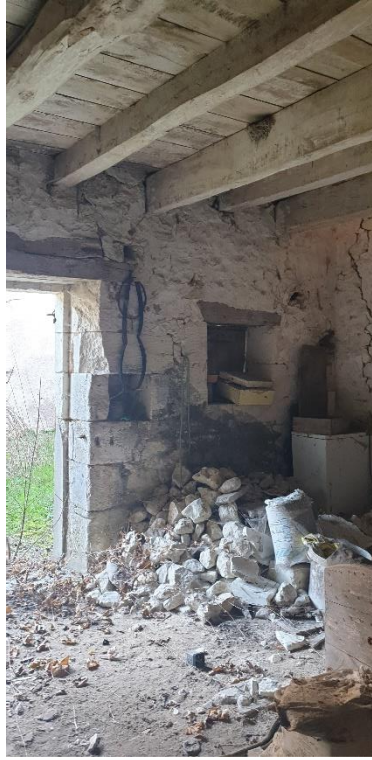
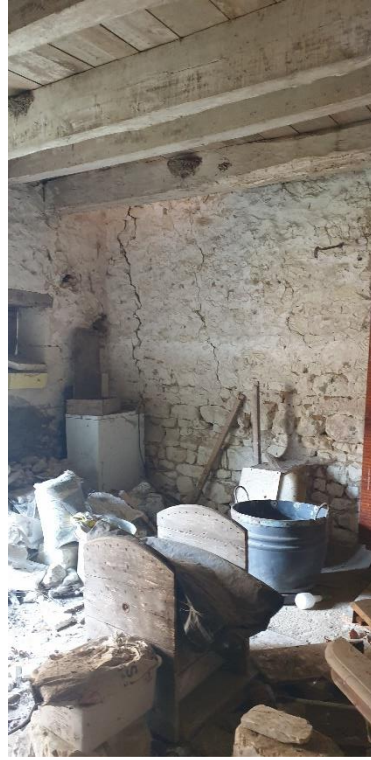
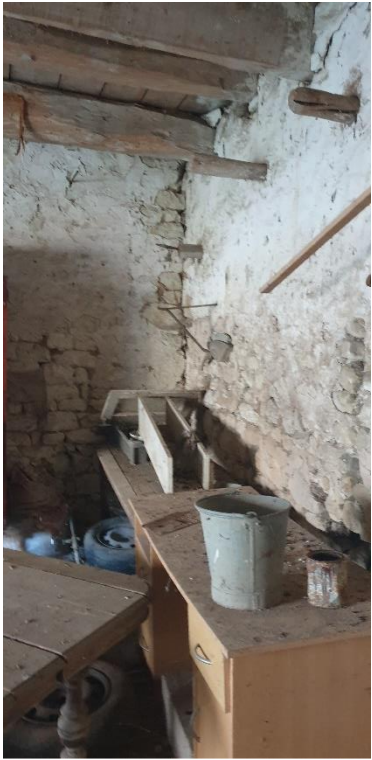
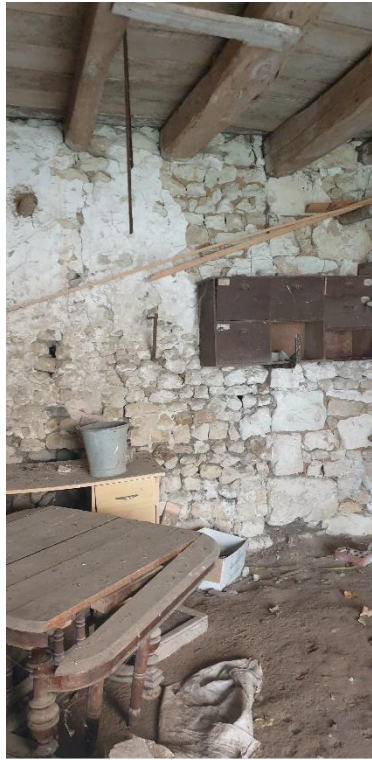
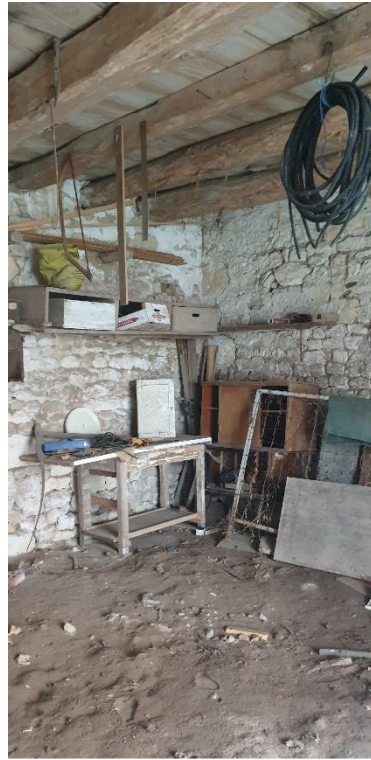
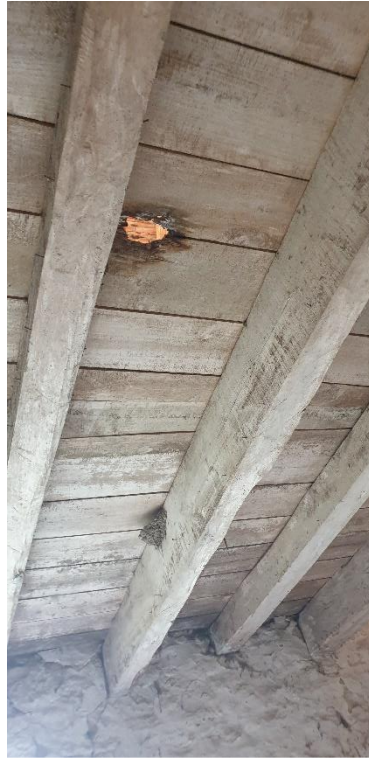
Intérieur

Sol en terre battue.

Murs en pierres affectés de fissures.

Plafond du rez-de-jardin constitué du plancher du grenier, en mauvais état, avec poutres en bois apparentes.

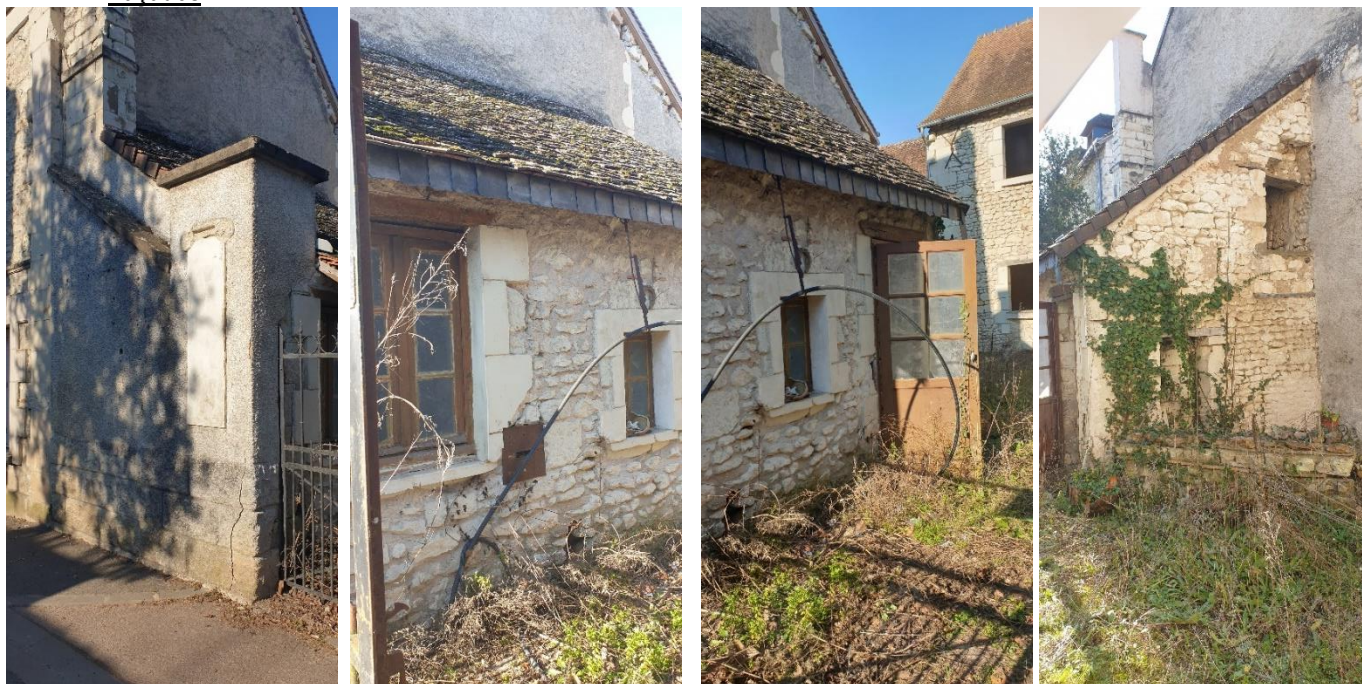
Façades

Accès par une porte en bois avec surfaces vitrées, simple vitrage. Le tout particulièrement vétuste.

Eclairage naturel par deux fenêtres, châssis bois, simple vitrage, vétuste.

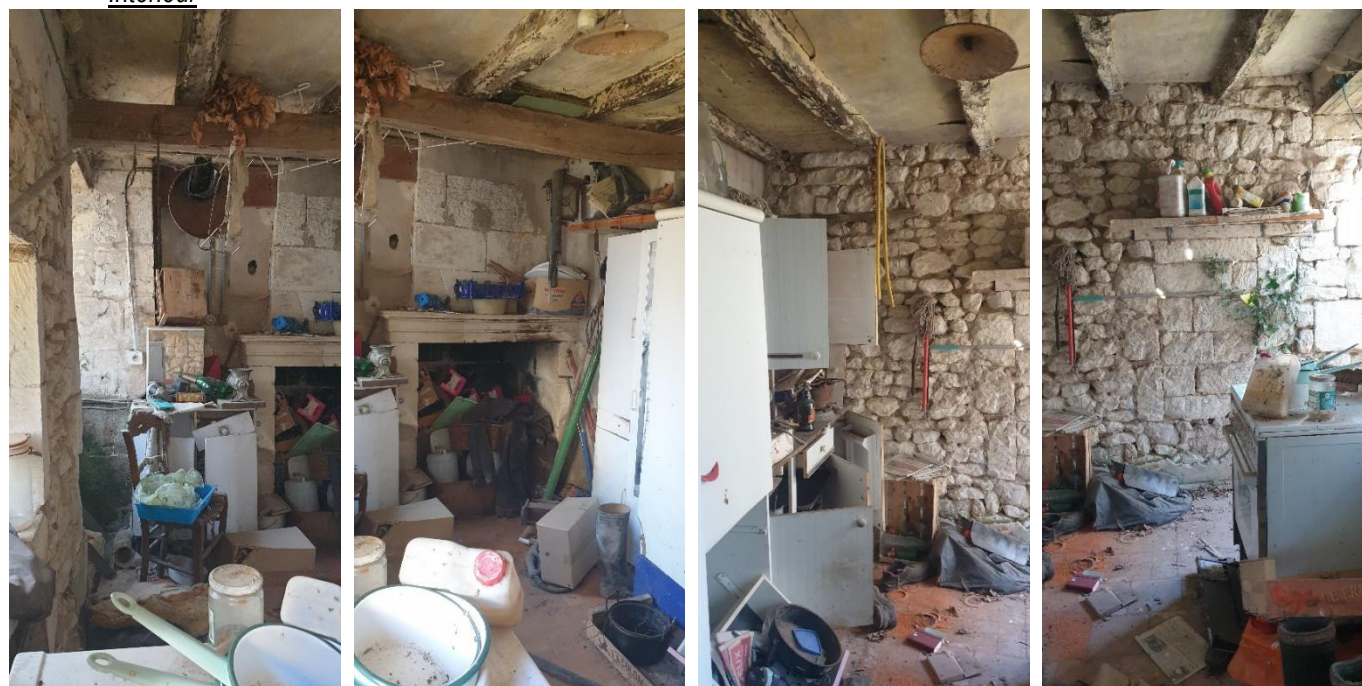
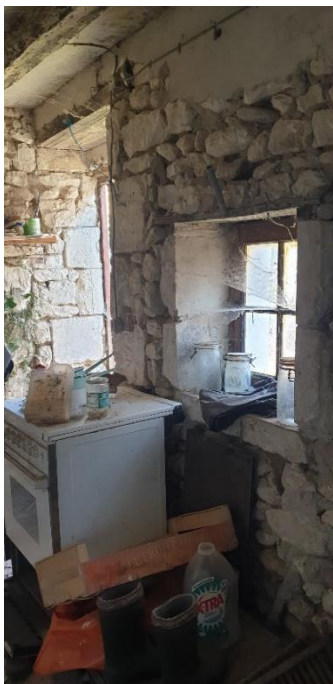
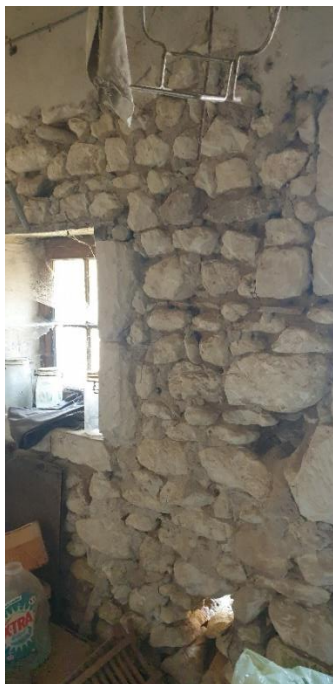
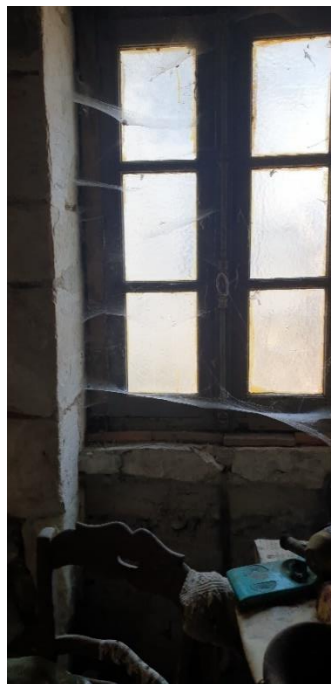
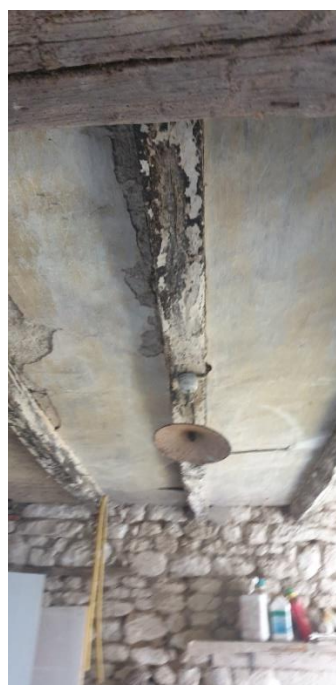
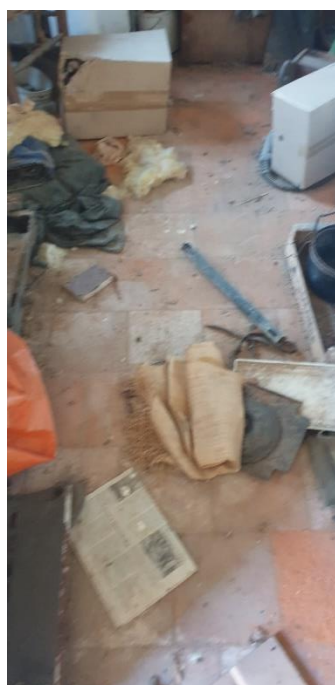
Intérieur

Sol sous tommettes très anciennes.

Murs en pierres apparentes.

Plafond avec poutres apparentes et entre-poutres sous peinture en mauvais état et dont le revêtement se délite.

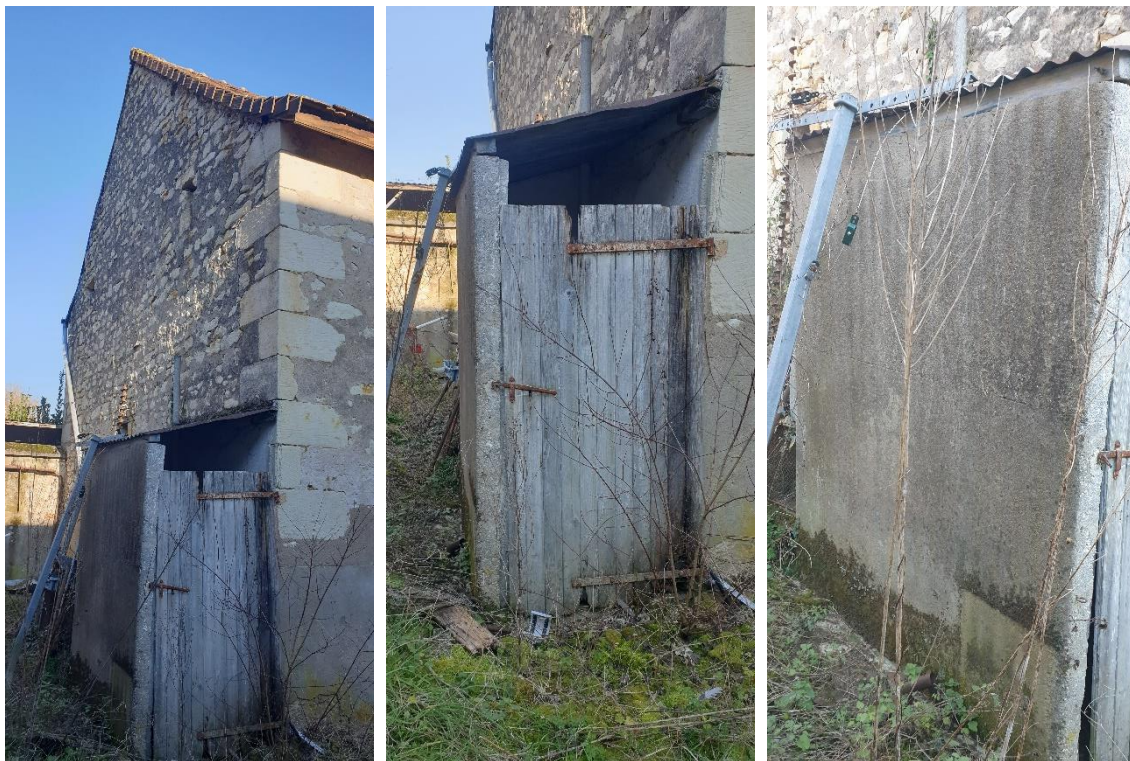
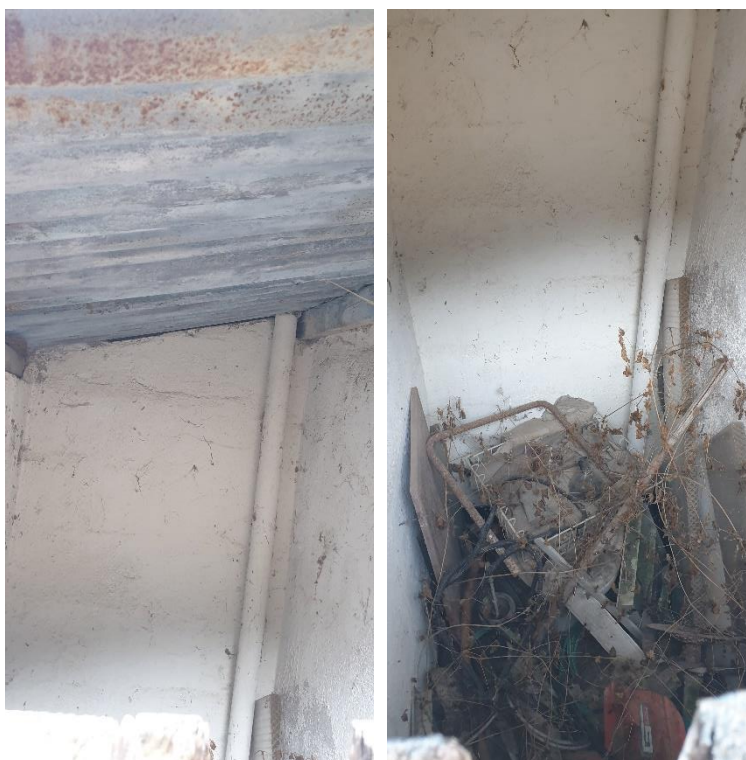
WC EXTERIEURS :

Il s'agit d'un cabanon précaire adossé au pignon de l'étable.

Toiture constituée d'une tôle.

Accès par une porte en bois vétuste.

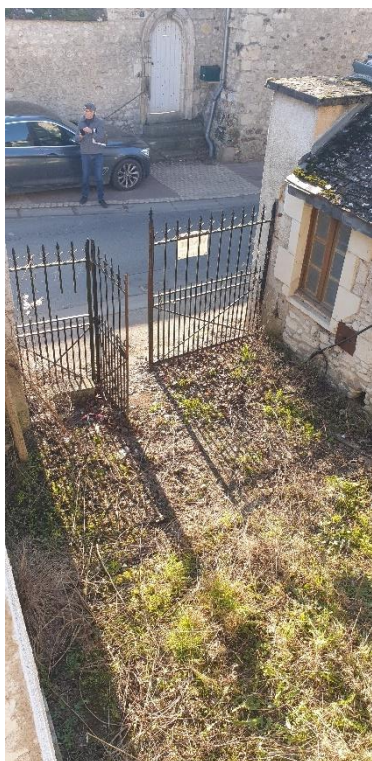
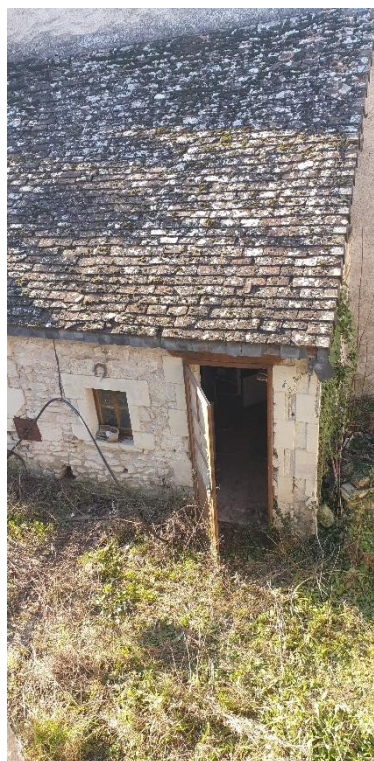
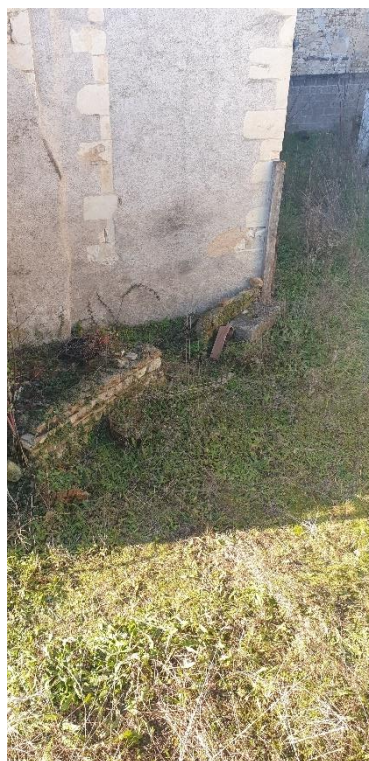
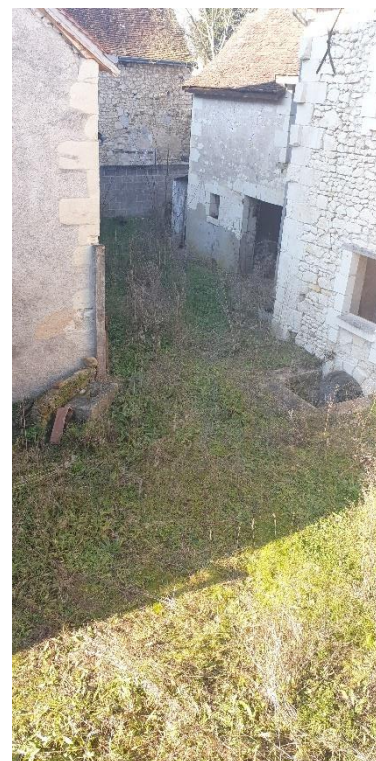
COUR ET JARDINET :

Propriété complètement close par des murs.
